Gruppe von Einzelmaßnahmen zur Stabilisierung des Landschaftswasserhaushaltes im Gebiet Serwest

Sachbericht

5 Einzelstandorte und Maßnahmen zum verstärkten Wasserrückhalt

Lage: Landkreis Barnim, Amt Britz – Chorin - Oderberg

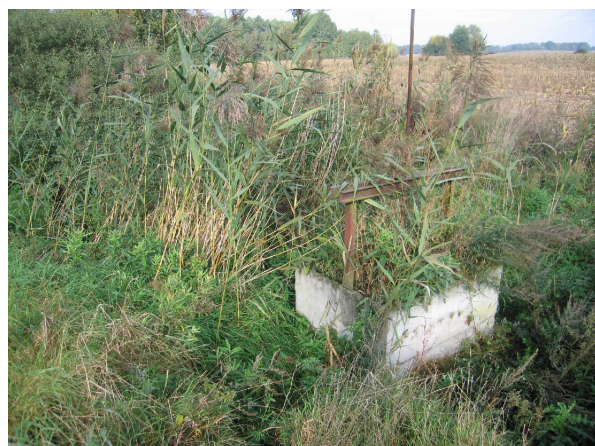
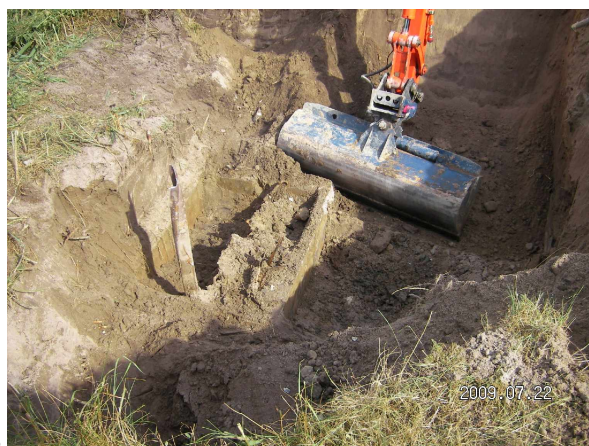
Abb. 3 u. 4: Schacht am Ablauf Reusenpfehl

Die Arbeiten begannen mit dem Abriss des zugeschütteten Staus am Ablauf des Reusenpfuhls. Anschließend konnte die exakte Höhe der Rohrsohle vermessen und der notwendige Schacht bestellt werden.

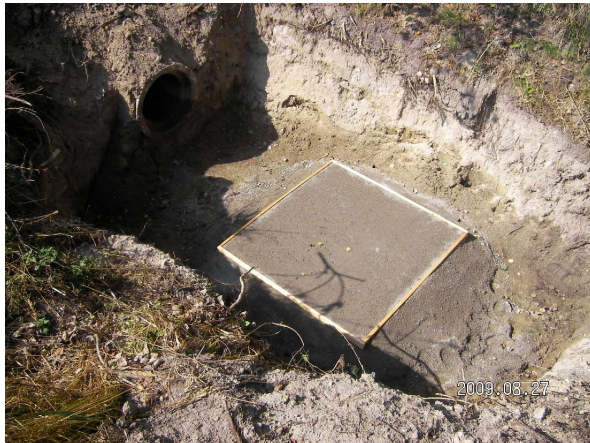
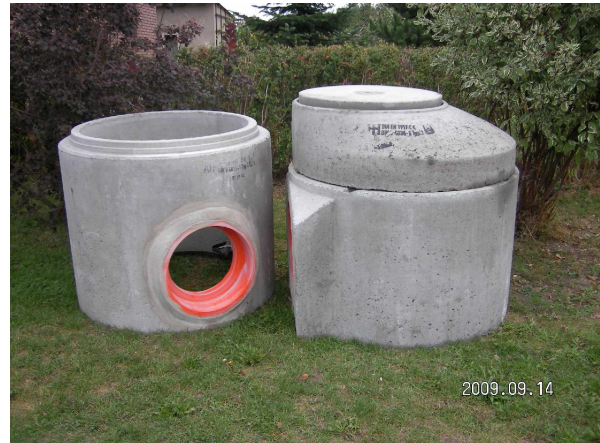
Abb. 5 u. 6: Schachtfundament und Schacht für Einbau Ablauf Reusenpfehl

Nach dem vollständigen Rückbau des Schachts sowie des alten Einlaufbauwerkes erfolgte der Neubau des Einlassbauwerkes auf einem um ca. 1,1 m erhöhten Niveau sowie eines Unterflurschachts zur Anbindung an die bestehende Rohrleitung DN 400.

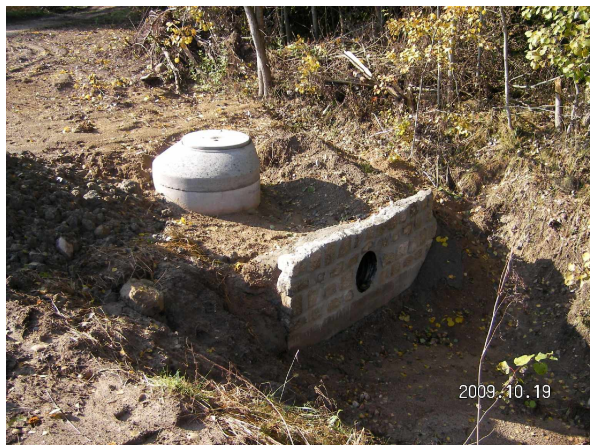
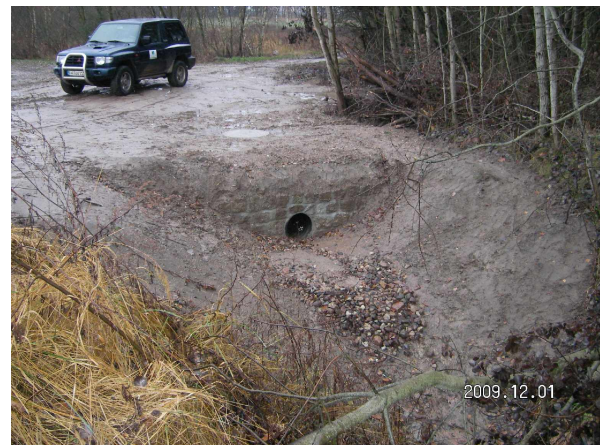
Abb. 7 u. 8: Schacht und Einlaufbauwerk Diebelpfehl während und nach Abschluss der Bauarbeiten

Wie unter 2.3 dargestellt, konnte der Wegedurchlass zwischen den Feuchtgebieten Diebelpfehl und Reusenpfehl nicht ersetzt werden, da sich in beantragter Sohlhöhe eine Gasleitung befindet. Aus diesem Grunde wurde der Wasserrückhalt durch die Errichtung eines Einlassbauwerkes und eines Schachts zur Höhenüberwindung realisiert.

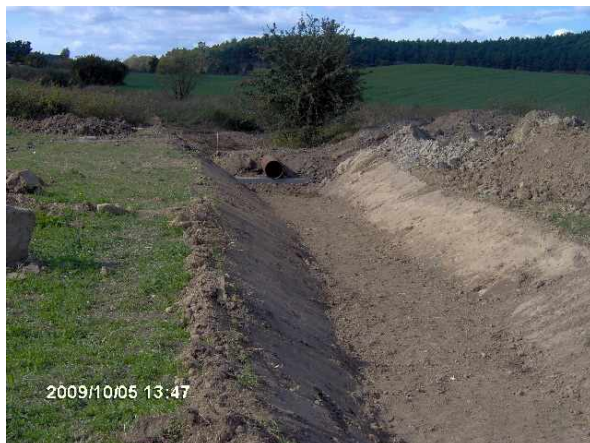
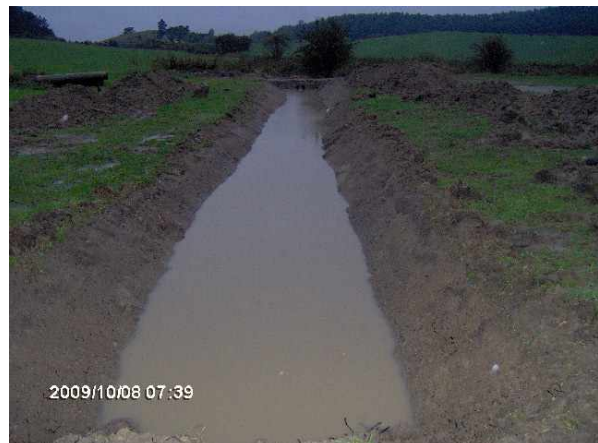
Bereits wenige Tage nach Beginn der Arbeiten kam es zu einem Starkregen (ca. 100mm) im Bereich Angermünde. Der Buchholzer Graben führte seit dem Wasser. Die Baubedingungen wurden wesentlich verschlechtert.

Abb. 10 u. 11: Beginn des Grabenaushubs mit Durchlass am 05. und 08.10.2010

Die Arbeiten zur Wiedervernässung des ca. 12.000 m² großen Feuchtgebietes begannen mit dem teilweisen Rückbau des verrohrten Grabenabschnittes unterhalb des Feuchtgebietes. Anschließend erfolgte der Aushub des Grabenprofils für den neuen offenen Grabenverlauf und dem Neubau einer beiden landwirtschaftlichen Überfahrten.

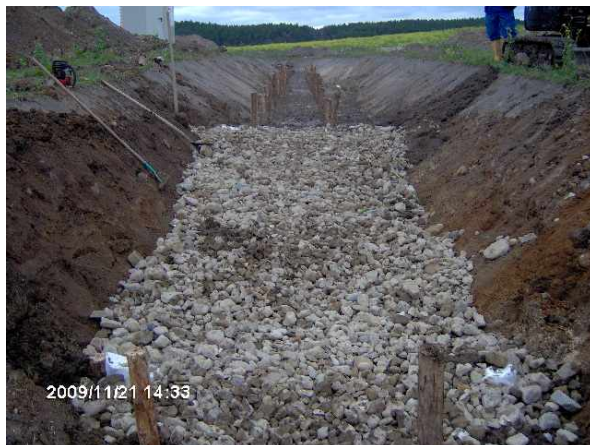
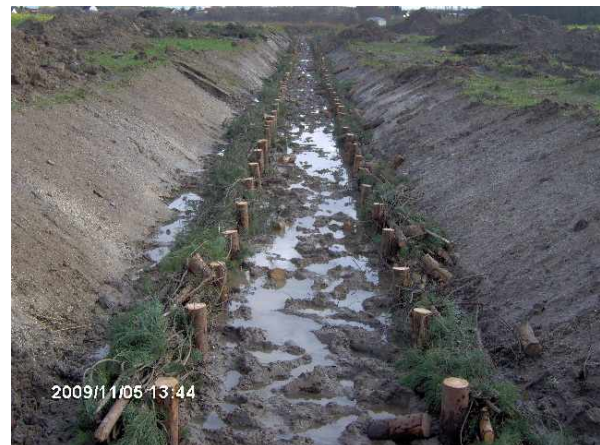
Abb. 12 u. 13: Sohlgleite im Bau und faschinierter Grabenabschnitt

Unter den erschwerten Bedingungen wurde der Grabenaushub fortgesetzt. Zur Überwindung des bestehenden Höhenunterschiedes zwischen Feuchtgebiet und Serwestsee wurden in den Graben 3 Sohlgleite integriert. Um eine Erosion der Grabenböschung durch zufließendes Flächenwasser zu vermeiden, wurde der neue Graben auf seiner gesamten Länge beidseitig faschiniert.

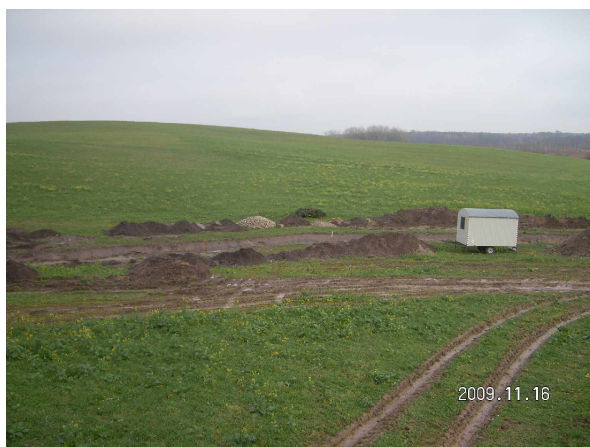
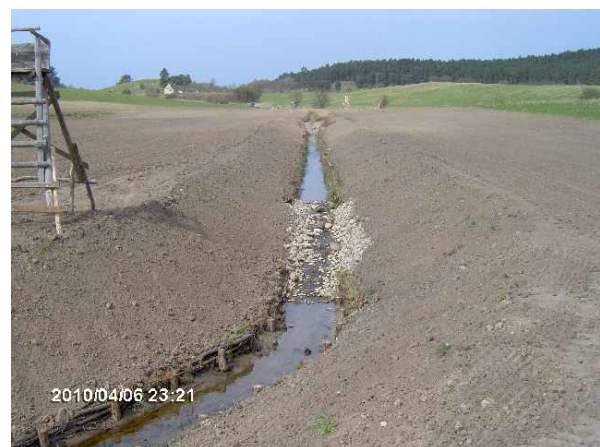
Abb. 14 u. 15: Bodenaushub und fertiggestellter neuer Grabenabschnitt

Abschließend für die Grabenarbeiten wurde das Aushubmaterial auf den angrenzenden landwirtschaftlichen Flächen verteilt, die Böschung im Verhältnis 1:1,5 angelegt und eingesät.

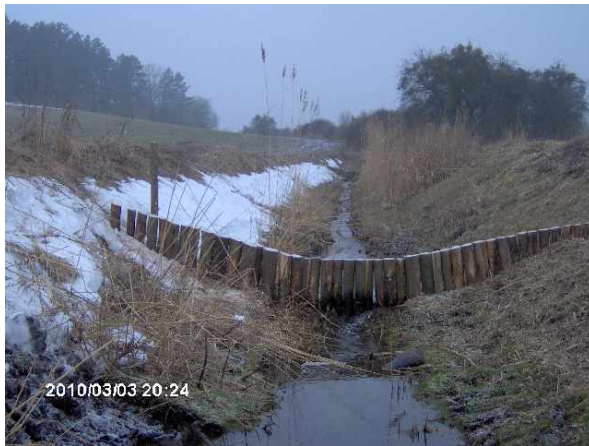
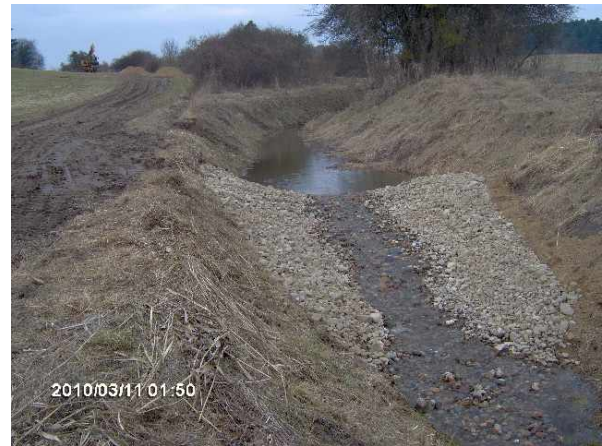
Abb. 16 u. 17: Pfahlreihe für und fertiggestellte Stützwand oberhalb des Feuchtgebietes

Neben der Öffnung des verrohrten Grabenabschnittes wurden an Standort 2 fünf Stützwellen in den Buchholzer Graben eingebaut, um bereits vor dem bevorteilten Feuchtgebiet einen möglichst weitreichenden Wasserrückhalt zu erzielen.

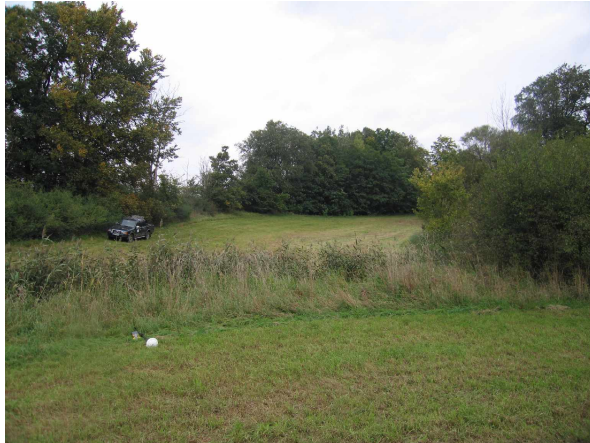
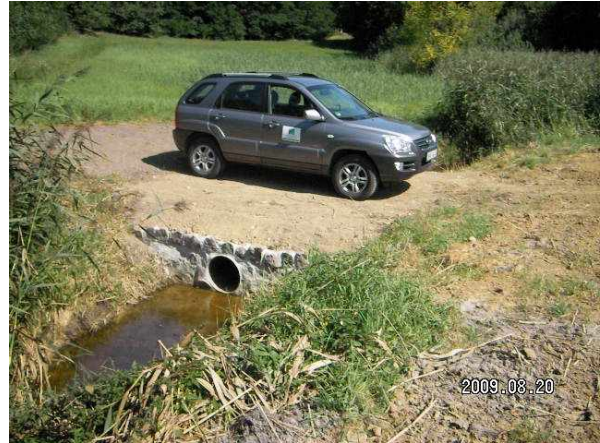
Abb. 21 u. 22: Standort 3 vor und nach den Arbeiten

Am Standort 3 – unterhalb des Serwestsees wurde wie beantragt eine landwirtschaftliche Überfahrt so hergestellt, dass sich durch oberhalb des Durchlasses ein Rückstau einstellt, welcher ein kleines Feuchtgebiet bevorteilt und bei deutlichen Trockenphasen zur Stabilisierung des Serwestsees beiträgt.

Der Durchlass wurde aus Stahl DN 500 errichtet. Die Stirnseiten wurden aus Feldstein hergestellt. Das Rohraufleger bildet jeweils ein Fundament aus Fertigbeton C20/25.

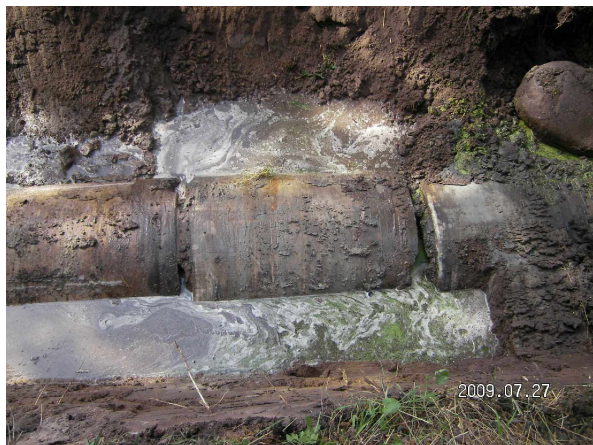
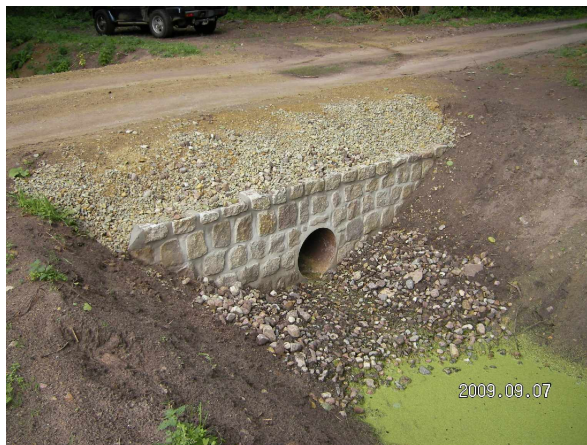
Am Standort 4 befand sich vor Baubeginn ein Durchlass DN 600 aus BGM-Rohr ohne Muffen. Die Rohre waren lediglich aneinander gelegt, die Rohrstücke teilweise gebrochen. Im Wegebereich hatte sich an einer Stelle bereits ein Hohlraum durch Ausspülungen gebildet. Der Ersatz des Durchlasses war dringend geboten.

Abb.24 u. 25: Abriss alter Betonrohrleitung und Ersatz durch einen Durchlass aus Stahl DN 500

Das bestehende Rohr wurde durch ein Stahlrohr DN 500 ersetzt. Die Stirnwände wurden auf Fundament aus Granitsteinen hergestellt. Das Gefälle beträgt ca. 1%.

Die Rohrsohle des Durchlasses wurde im Zuge des Neubaus um ca. 80 cm gegenüber der alten Rohrsohle erhöht. Hiervon profitiert das oberhalb befindliche Feuchtgebiet.

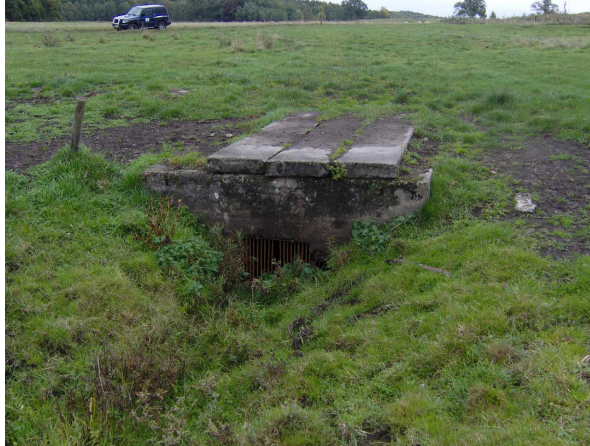
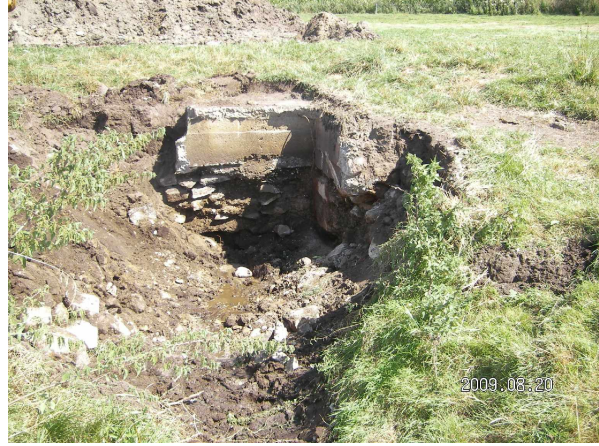
Bei dem Schulzensee bei Chorin handelt es sich um ein naturschutzfachlich bedeutendes Feuchtgebiet. Unter Anderem kommt hier die Rohrdommel vor. Der Ablauf des Schulzensees bestand bisher aus einem verfallenen Staukopf und einer Rohrleitung in Richtung Bauerngraben. Durch den Ersatzneubau des Einlassbauwerks sollte der Wasserstand im Schulzensee zukünftig stabil gehalten werden, eine Abfluss ab einer Höhe von 47,00 m ü NHN jedoch möglich sein. Hierzu wurde das alte Einlaufbauwerk abgerissen und durch ein neues, nicht regulierbares Einlassbauwerk ersetzt. Der Anschluss an die bestehende Rohrleitung erfolgte durch einen Schachtneubau.

Abb.27 und 28: Altes Einlassbauwerk und Abriss dessen

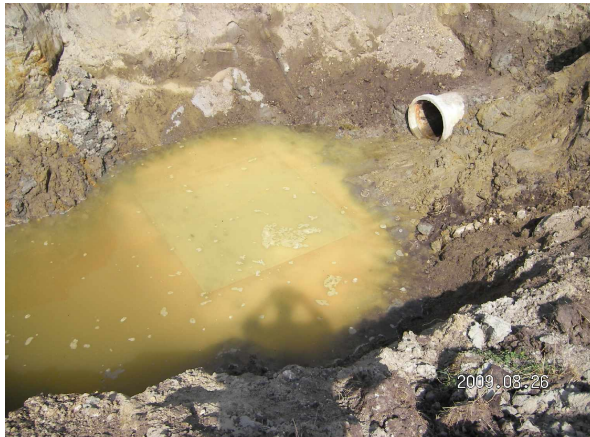
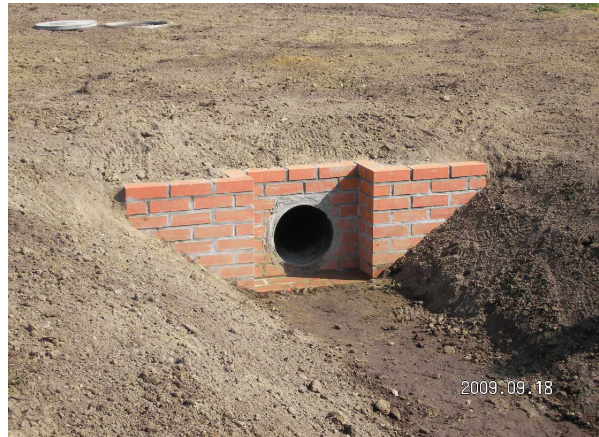
Abb.29 und 30: Schachtfundament und fertiges Einlassbauwerk mit Schachtdeckel im Hintergrund am Ablauf Schulzensee / Bahngraben Chorin
