**Gruppe von Einzelmaßnahmen  
zur Stabilisierung des Landschaftswasserhaushaltes  
im Gebiet  
Hobrechtsfelde Nord**

**Sachbericht**

Wasser und Bodenverband „Finowfließ“  
Rüdnitzer Chaussee 42  
16321 Bernau

**Lage:** Landkreis Barnim, Gemeinden Wandlitz, Zerpernick und Stadt Bernau

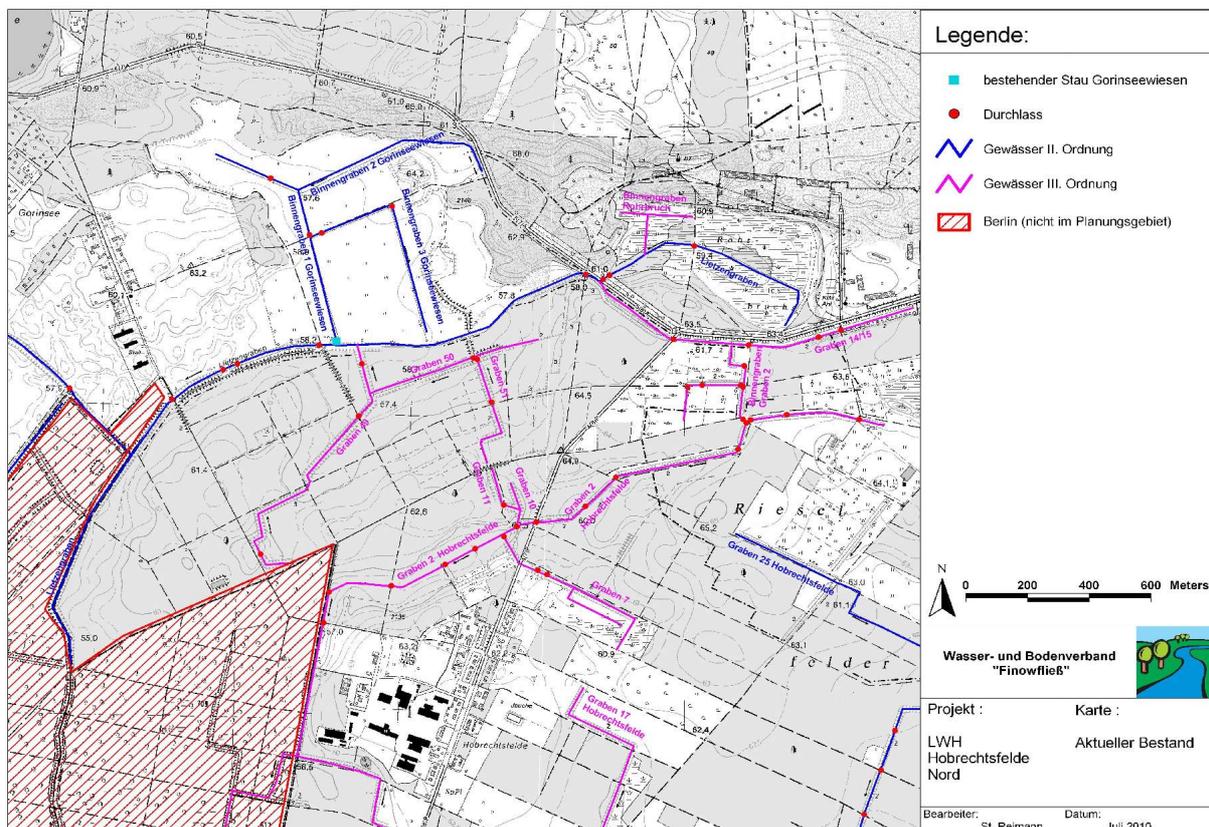
Die geplanten Maßnahmen befinden sich im Süden des Landkreises Barnim, in der Nähe der Ortschaften Hobrechtsfelde im Süden, Schönow im Osten und Schönwalde im Westen. Das Planungsgebiet einschließlich des derzeitigen Graben- und Fließsystem des Gebietes ist in Abbildung 1 dargestellt.

Abbildung 1: Übersichtskarte des Projektgebietes

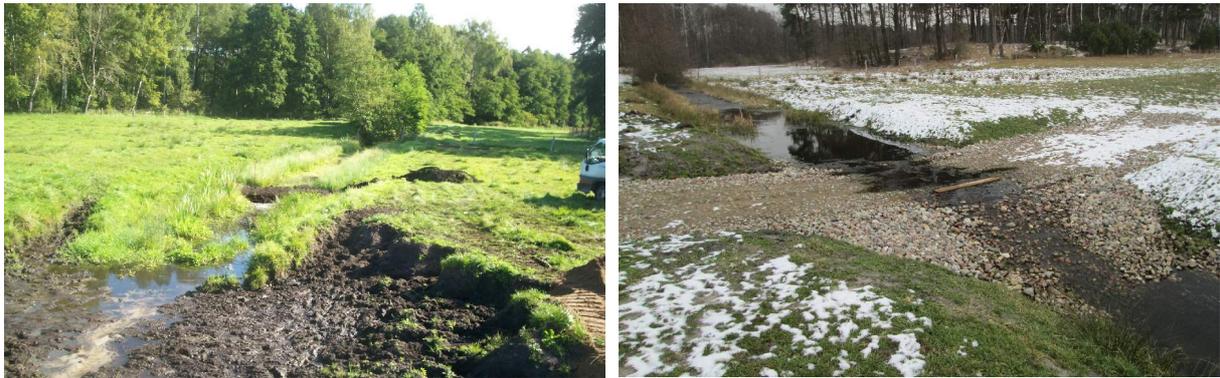
**Abbildung 2 und 3: Bereich der Furt im Binnengraben 1 der Gorinseewiesen vor (links) und während der Arbeiten**

Insgesamt wurden in diesem Bereich entsprechend Planung 3 Stützschnellen und eine Furt neu errichtet sowie 5 bestehende Durchlässe ersetzt und in ihrer Sohlhöhe angepasst. Um den Wasserstand innerhalb der Wiesen besser steuern zu können, wurde eine alte Stauanlage ersetzt sowie ein weiter Stau errichtet. Seit Umsetzung des Projektes ist es möglich, den Wasserstand innerhalb des Grabensystems im Ober- und Unterlauf getrennt

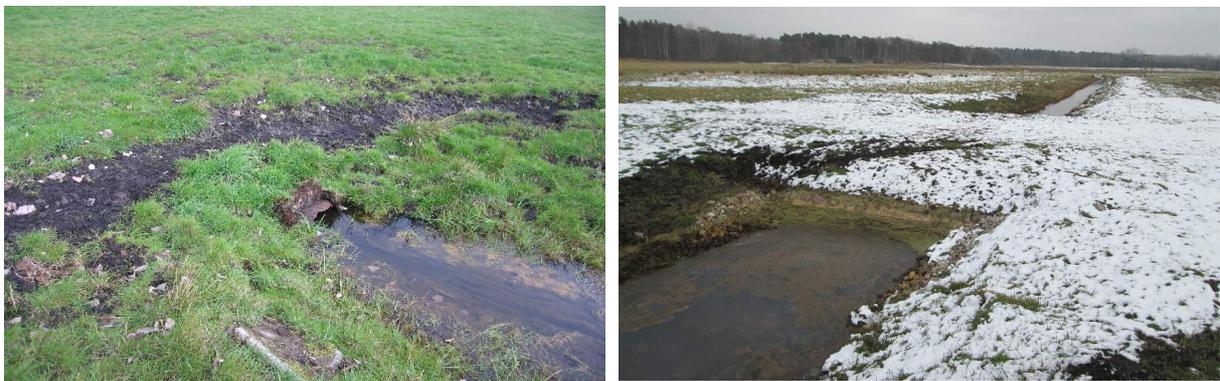
**Abbildung 4 und 5: Durchlass im Oberlauf Binnengraben 1 der Gorinseewiesen vor (links) und nach den Arbeiten**

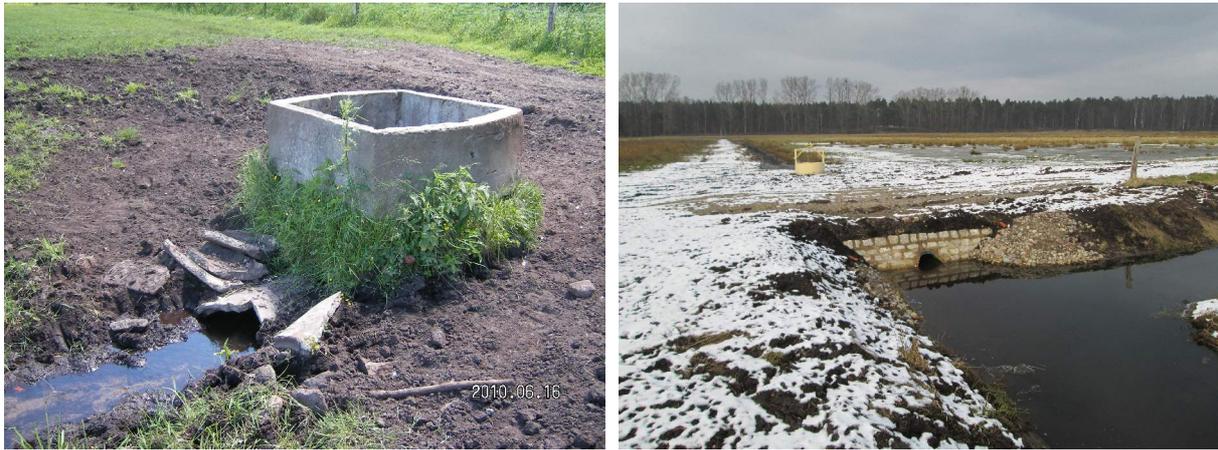
**Abbildung 6 und 7: Alter Stau im Binnengraben 1 der Gorinseewiesen (links) und nach dem Ersatzneubau**

In den Oberläufen der Gräben 1 – 3 der Gorinseewiesen wurden im erhöhten Geländebereich ausschließlich feste Stauhöhen durch feste Bauwerke (Stützschwellen, Furten, Rohrdurchlässe) realisiert. Im niedriger gelegenen Bereich der Wiesen angrenzend zum Binnengraben 1 sowie dem Lietzengraben wurde es mit Hilfe von 2 regulierbaren Stauen ermöglicht, die Wasserstände entsprechend den landwirtschaftlichen Bedürfnissen zu regulieren. Die Steuerung obliegt dem Flächeneigentümer bzw. dem Flächennutzer.

Insgesamt wurden im Gebiet der Gorinseewiesen 3 Stützwellen, eine Furt sowie ein Stauschacht neu errichtet. Zudem wurden 5 bestehende Durchlässe und ein vorhandener Stauschacht erneuert.

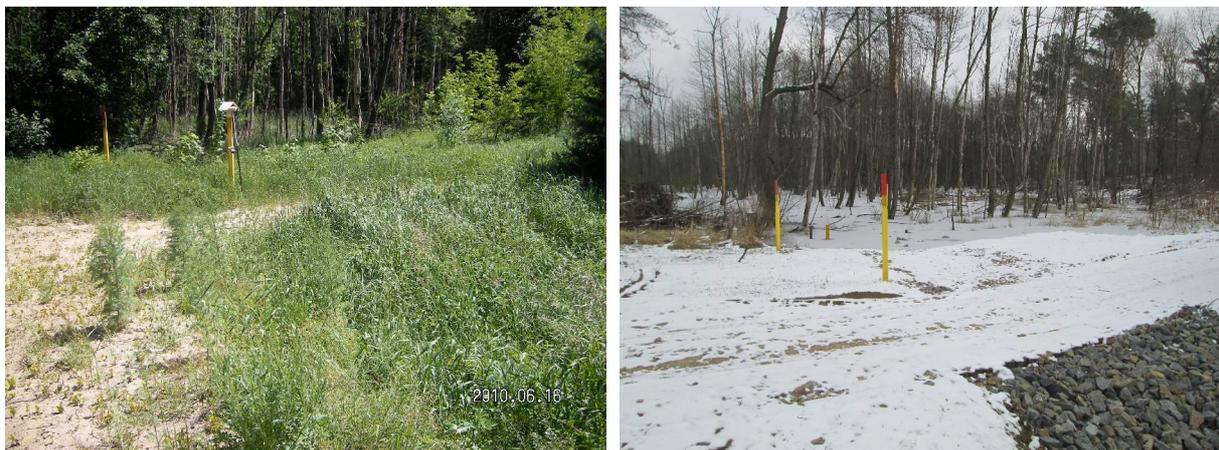
**Abbildung 8 und 9: Ablaufbereich Rohrbruch vor (links) und nach Umsetzung des Projektes.**

Zur Verbesserung des Wasserrückhaltes innerhalb des Feuchtgebietes Rohrbruch sowie innerhalb des Grundwasserkörpers wurde der Wasserstand innerhalb des Rohrbruches sowie im weiten Verlauf des Lietzengrabens an geeigneten Stellen teilweise deutlich angehoben (siehe Genehmigungsplanung). Der Ablauf des Lietzengrabens aus dem Rohrbruch wurde um ca. 1,5 m gegenüber der alten Ablaufhöhe angehoben und erfolgt seit Dezember 2012 über eine Furt.

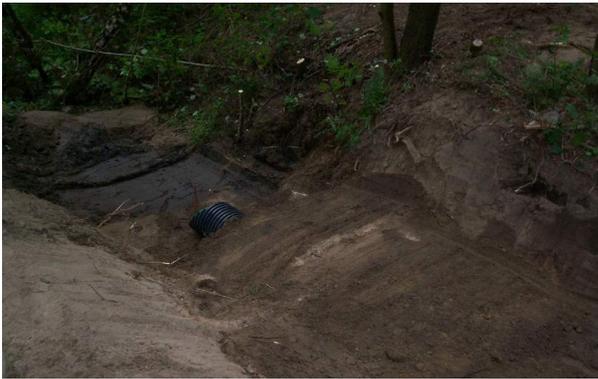
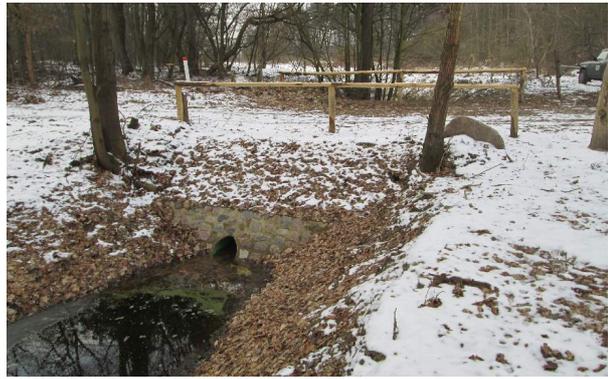
**Abbildung 10 und 11: Ersatzneubau Durchlass Lietzengraben unterhalb L30 während (links) und nach Abschluss des Projektes**

Im weiteren Verlauf des Lietzengrabens wurde ein Durchlass erneuert und in seiner Sohlage deutlich angehoben. Zudem wurden drei Stützwälle errichtet, die den Wasserstand des Grabens um bis zu 1,0 m anheben. Als direkte Wirkung sind die an den Graben angrenzenden Flächen seit Dezember 2012 teilweise leicht überstaut.

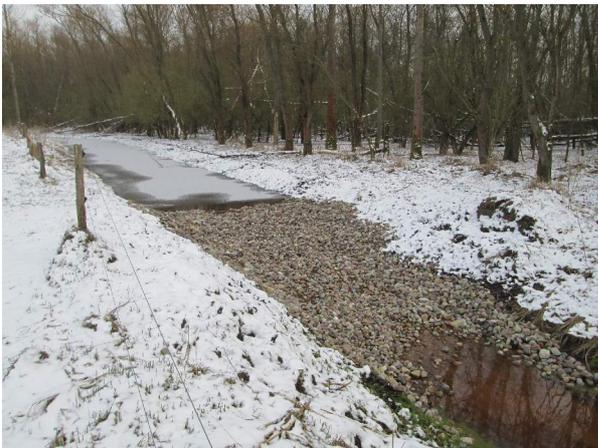
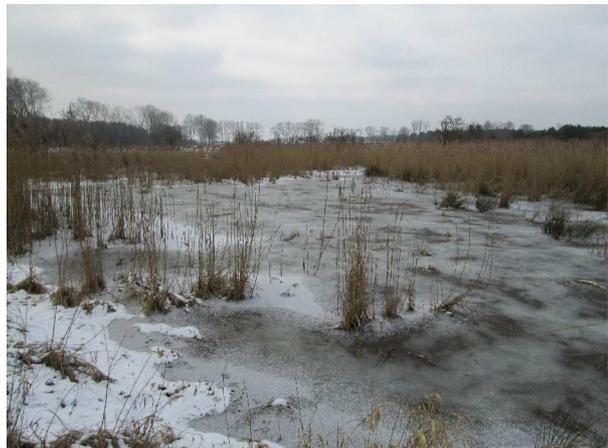
**Abbildung 12 und 13: Stützschwelle im Lietzengraben (links) und die daraus resultierende Vernässung angrenzender Flächen**

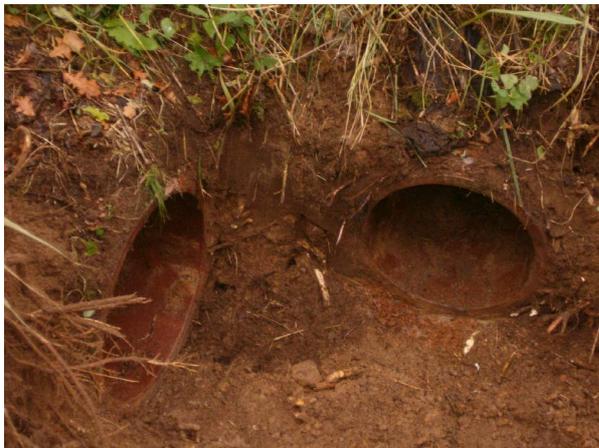
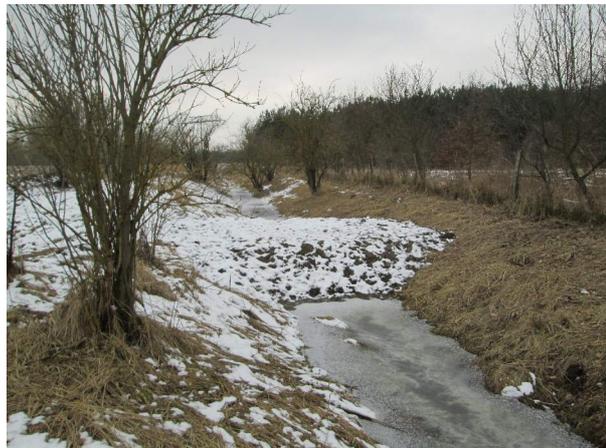
**Abbildung 14 und 15: Freigelegte Durchlässe im Graben 51 (links) und Grabenplombe aus Lehm im Graben 49**

Die zahlreichen (fast) vollständig trockenen Gräben des Maßnahmenkomplexes wurden in Abständen von 50 – 200 m so umgestaltet, dass diese nicht länger abflusswirksam sind. Hierzu wurden entweder vorhandene Durchlässe vollständig zurückgebaut oder verplombt. In Grabenabschnitten ohne Durchlässe wurde das Grabenprofil mit bindigem Boden auf einer Länge von 10 m vollständig verfüllt. Auf diese Weise wurden 22 Durchlässe verplombt sowie an 4 Stellen das Grabenprofil verfüllt.

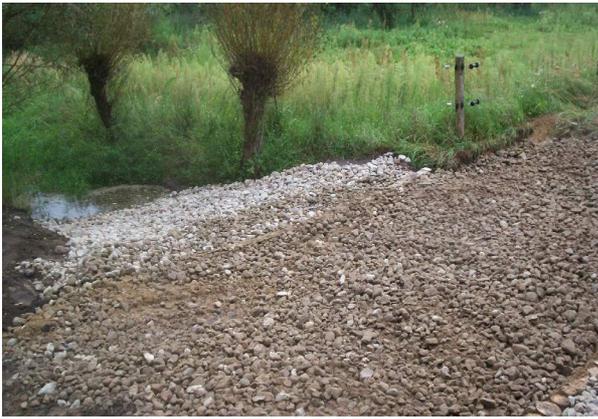
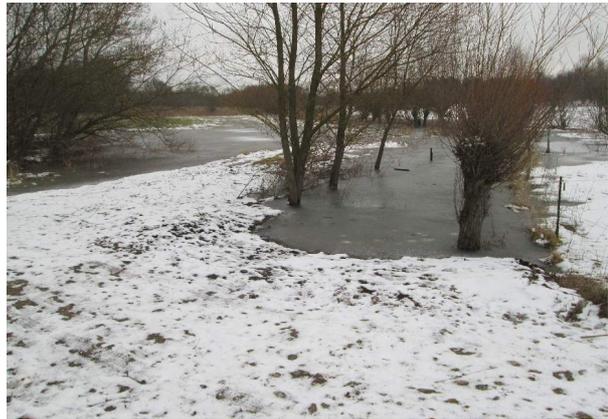
**Abbildung 16 und 17: Furt im Graben 2 (links) und flächige Wirkung oberhalb**

Die Gräben 2 und 49 führten während der Planungsphase temporär Wasser. Aus diesem Grund wurden die Grabenprofile nicht vollständig verfüllt, sondern – vergleichbar dem Maßnahmenkomplex 1 – die Wasserstände innerhalb der Grabenprofile durch geeignete Bauwerke soweit wie möglich angehoben, ohne jedoch den oberirdischen Abfluss vollständig zu unterbinden. Hierdurch wird der Grundwasserstand nordöstlich der Ortslage Hobrechtsfelde zugunsten der dort vorhandenen Niedermoorstandorte teilweise deutlich angehoben.

In den Gräben 2 und 49 wurden drei ehemalige Durchlässe durch Furten ersetzt, ein Durchlass in erhöhter Sohlage erneuert, eine Stützschwelle gebaut sowie zwei nicht genutzte Durchlässe entfernt.

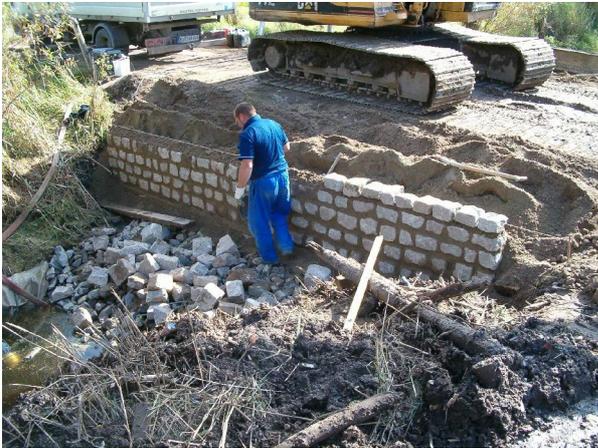
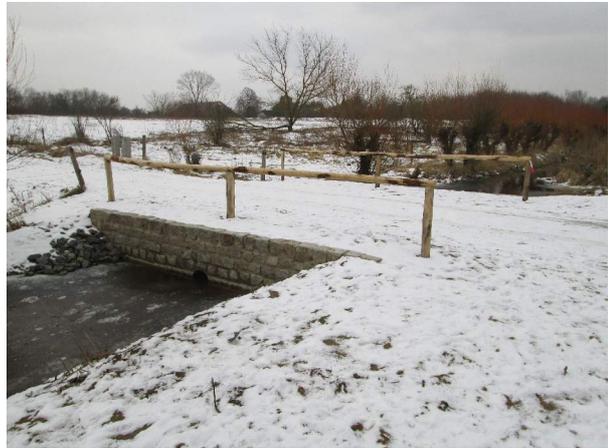
**Abbildung 18 und 19: Ersatzneubau Wegedurchlass im Graben 2 während (links) und nach Abschluss der Arbeiten**
