Sachbericht

Moorrenaturierungsprojekt „Michenwiesen“

Wasser und Bodenverband „Finowfließ“
Rüdritzer Chaussee 42
16321 Bernau

Lage: Landkreis Barnim, Amt Joachimsthal (Schorfheide)

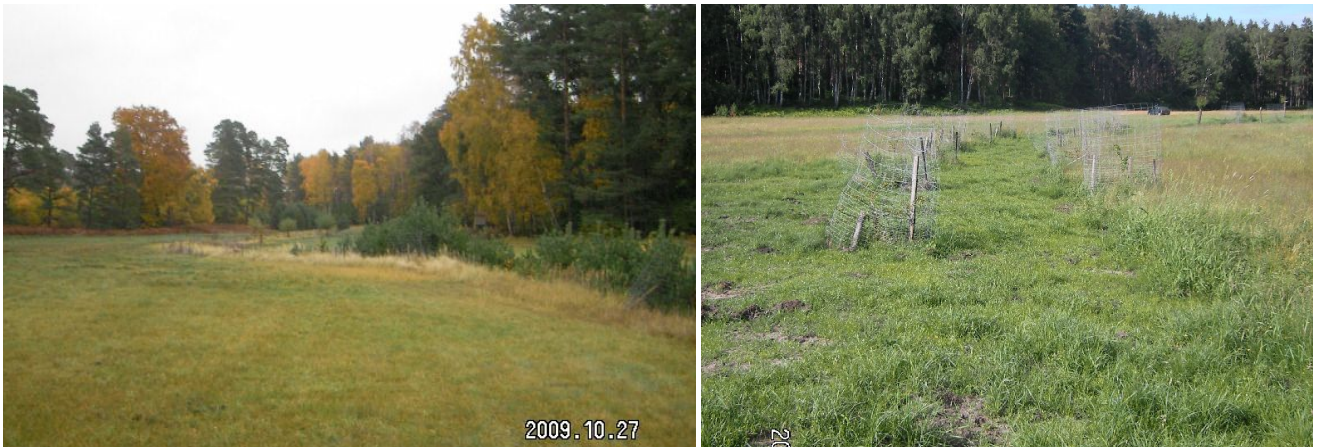
Abbildungen 3 und 4: Michengraben im Bereich Rauchsche Wiese vor (links) und nach dem Verfüllen.

Die Arbeiten begannen am 12.04.2010 an der Rauchschen Wiese, welches die östlichste Wiese des Wiesenkomplexes und den ursprünglichen Quellbereich des Michengrabens darstellt. Die Arbeiten bestanden im Wesentlichen darin, den künstlichen, seit Jahren trockenen Michengraben (siehe Abbildung 3) in diesem obersten Grabenabschnitt auf einer Länge von 630 m im Bereich zwischen Station 2,5+00 und 3,1+30 vollständig rückzubauen. In diesem Zusammenhang wurden die beiden Durchlässe mit Staukopf entfernt und das Grabenprofil mit auf den umliegenden Flächen flach abgeschobenen Torf vollständig verfüllt. Die Umsetzung erfolgte durch einen Mitarbeiter des WBV „Finowfließ“ unter Einsatz verbandseigener Technik.

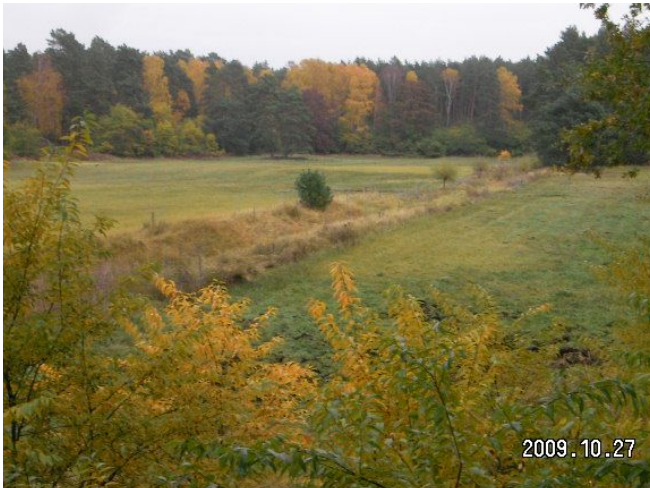
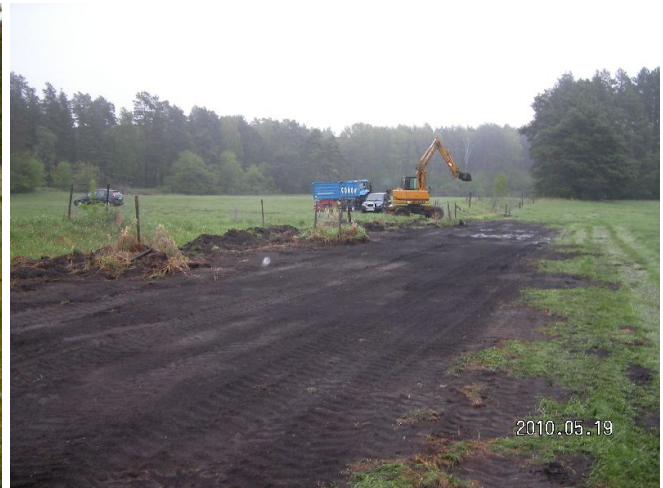
Abbildung 6 und 7: Tief eingeschnittener Michengraben im Bereich Michenwiese vor und nach der vollständigen Verfüllung.

Die Verfüllung erfolgte jeweils bis ca. 20 cm oberhalb Geländeneiveau, um auch nach einer möglichen Sackung des Füllmaterials einen Abfluss erst bei geländegleichen Wasserstände zu ermöglichen.

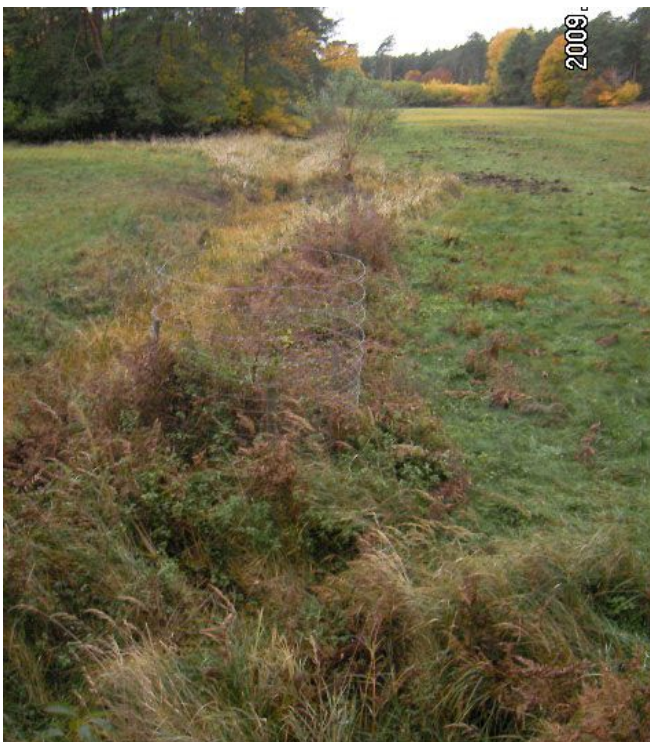
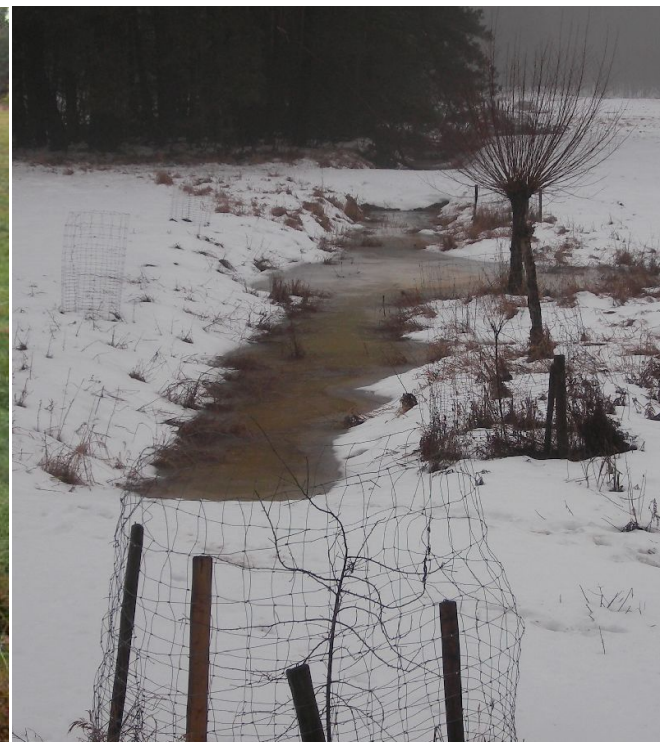
Abbildung 8 und 9: Michengraben im Bereich Michenwiese vor (links) und nach der punktuellen Verfüllung (im Hintergrund ein Standort eines ausgebauten Durchlasses).

Zudem wurde an zwei Standorten innerhalb des Wiesenkomplexes das Grabenprofil vollständig durch Grabenplomben verschlossen.

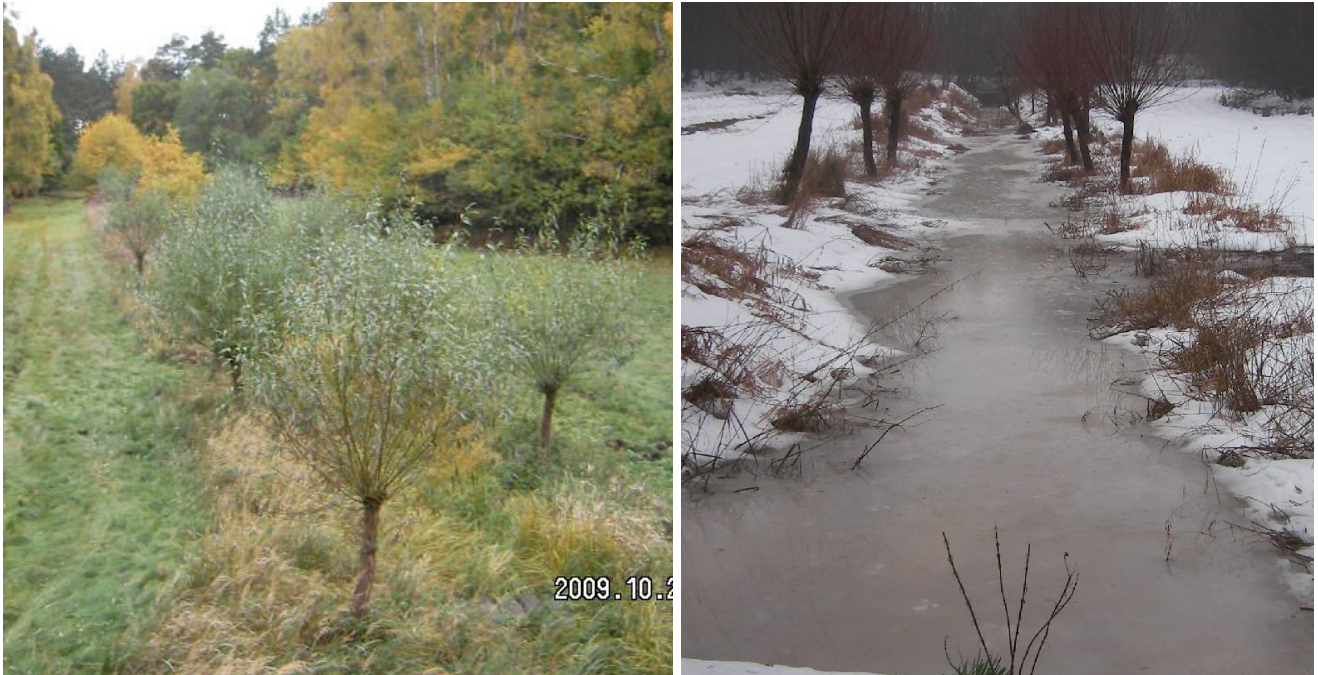
Abbildung 11 und 12: Michengraben im Bereich Kleine Wiese vor Beginn des Projektes (links) und nach der Umsetzung mit beginnender Vernässung.

Hierbei wurde abweichend zu den oberliegenden Standorten lediglich teilweise flach abgeschobener Torf verwandt. Zusätzlich wurde sandig-bindiger Boden (vermutlich ehemaliger Grabenaushub) eingebracht. Die Entnahme des benötigten Füllmaterials hätte aufgrund der geringen Tiefe des Moorkörpers (< 1m) einen sehr starken Eingriff in den Moorkörper dargestellt.

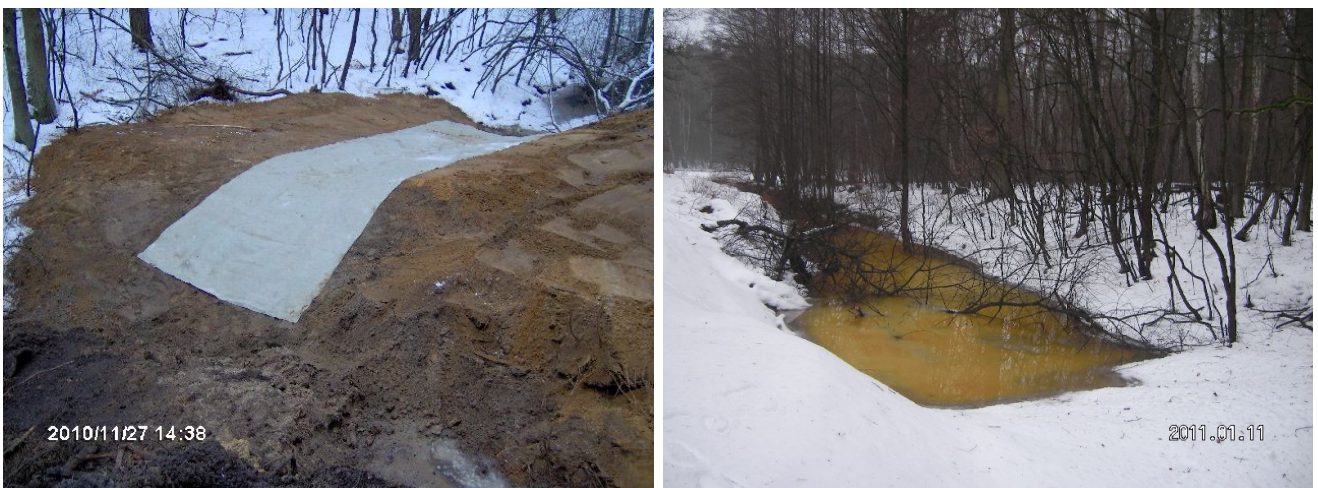
Abbildung 13 und 14: Stützschwelle an Station 1,7+50 im Bau (links) und nach Fertigstellung mit Stauwirkung.

Im Bereich zwischen der Kleinen Wiese und der Rothschen Wiese weist der Michengraben ein besonders starkes Gefälle von ca. 3 ‰ auf. Aus diesem Grunde wurden die Abstände zwischen den Maßnahmestandorten dem starken Gefälle angepasst. So wurde bereits ca. 60 m unterhalb der beschriebenen Grabenverfüllung im Bereich des Moorrandes der Kleinen Wiese an Station 1,7+50 (siehe Abbildungen 11 und 12) eine Stützschwelle errichtet. Die Ausführung erfolgte ab diesem Bereich nicht wie in den oberen Abschnitten als Grabenplombe, sondern als überströmbare Stützschwelle, da ab diesem Bereich mit zumindest periodischen Abflüssen gerechnet werden muss. Gleiches gilt folglich für alle Standorte unterhalb der beschriebenen Stützschwelle an Station 1,7+50.

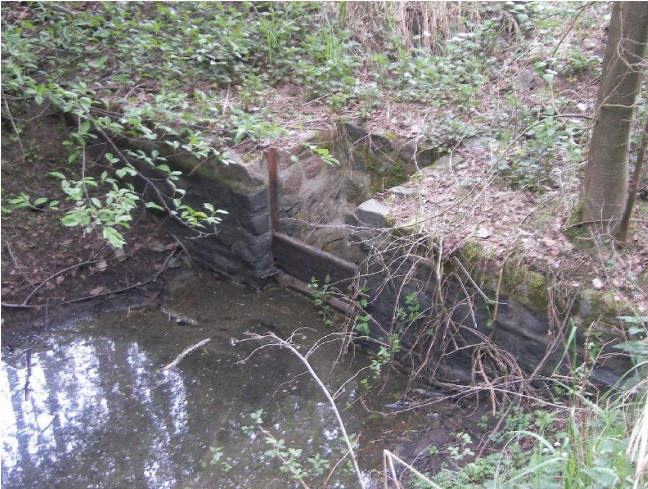
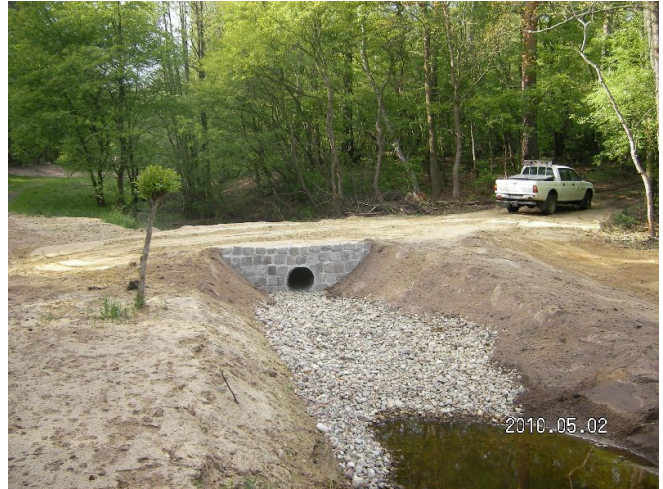
Abbildung 15 und 16: Durchlass an Station 1,6+80 vor Baubeginn (links) und nach Abschluss der Bauarbeiten .

70 m unterhalb der errichteten Stützschwelle wurde an Station 1,6+80 der bestehende Durchlass DN 800 mit Statukopf zurückgebaut und durch einen Durchlass DN 500 mit deutlich erhöhter Sohlage ersetzt. Auf diese Weise wird das in diesem stark quelligen Grabenabschnitt austretende Grundwasser ortsnah zurückgehalten. Der bestehende Durchlass mit Statukopf (siehe Abbildung 15) lag hingegen deutlich zu tief und war stark durchlässig.

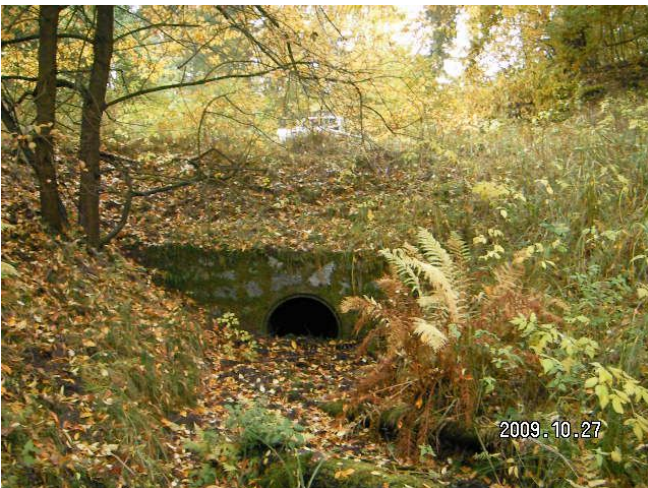
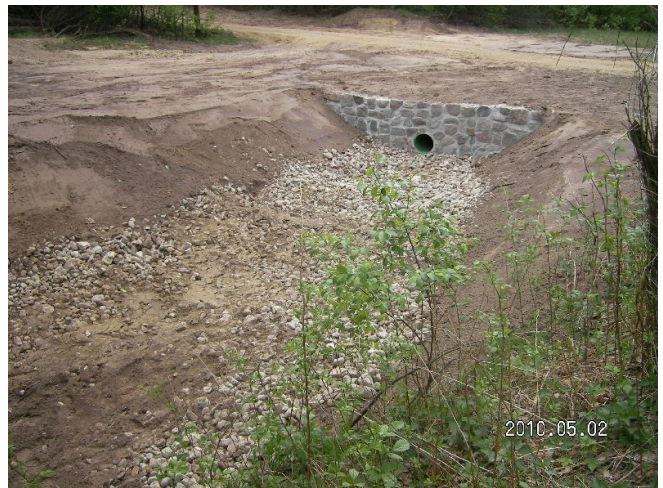
Abbildung 17 und 18: Durchlass-Auslaufseite an Station 1,9+80 vor Baubeginn (links) und nach Abschluss der Arbeiten.

Auch der Durchlass an Station 1,9+80 konnte im Dezember 2010 nicht in Eigenleistung erneuert werden. Folglich wurde auch diese Arbeiten im Jahr 2011 in Vergabe durch die Firma Schorfheide-Baudienstleistungen ausgeführt.

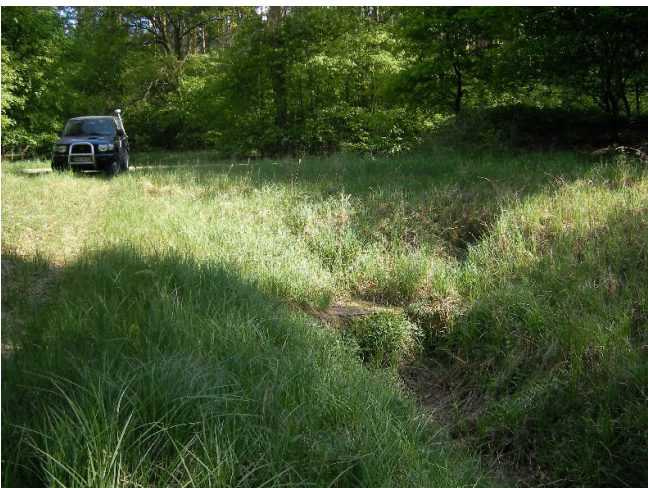
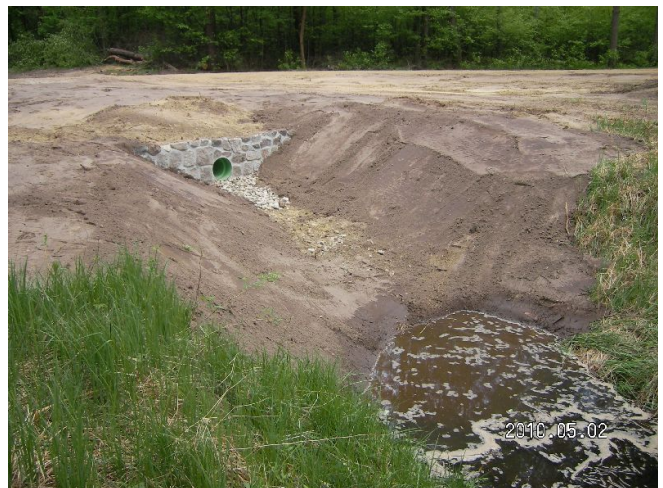
Abbildung 19 und 20: Durchlass-Einlaufseite an Station 1,9+80 vor Baubeginn (links) und nach Abschluss der Arbeiten.

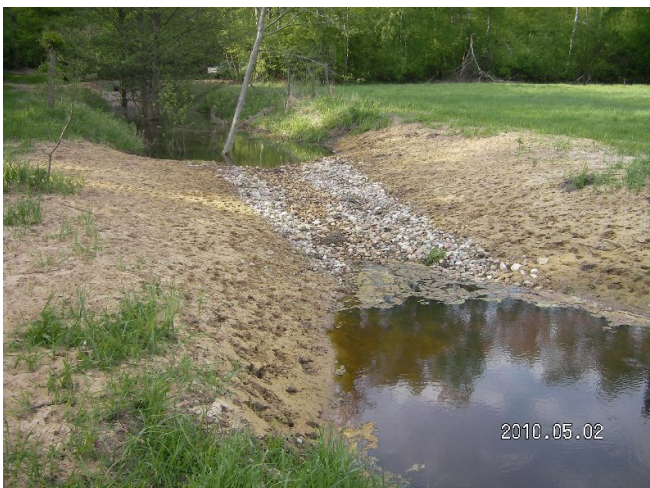
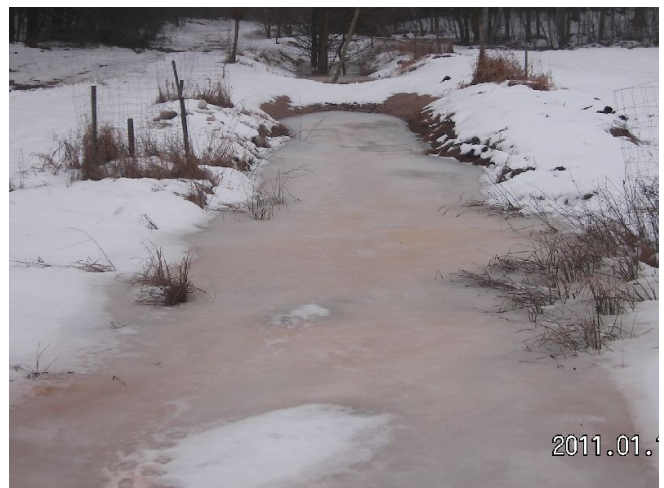
Abbildung 22 und 23: Neu errichtete Stützschwelle an Station 1,6+35 und Vernässung durch Torfdamm an an Station 1,5+75.

Im weiteren Verlauf des Michengrabens unterhalb der Kleinen Wiese (Beginn der Rothschen Wiese) wurde im Grabenprofil eine Stützschwelle sowie ein geländegleicher Torfdamm errichtet. Beide dienen der Wasserstandsanhhebung im Grabenprofil, um eine möglichst flächige Bevorteilung des gesamten Moorkomplexes Rothsche Wiese zu ermöglichen und austretendes Grundwasser möglichst ortsnah zurückzuhalten.

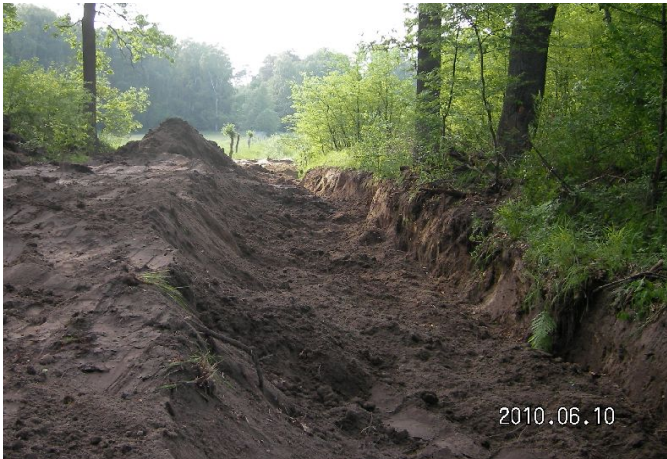
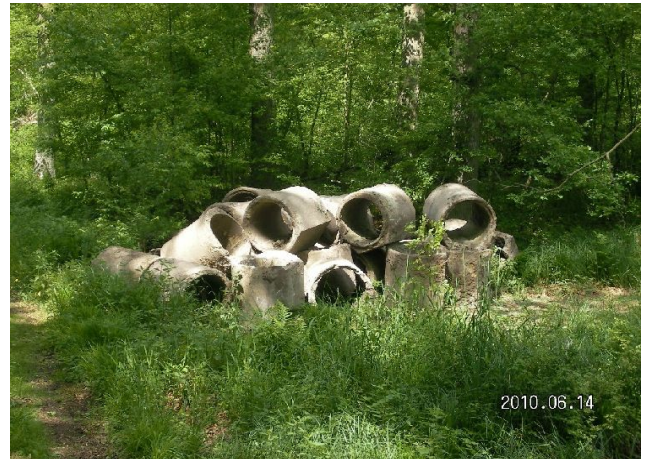
Abbildung 24 und 25: Abschnitt des wieder geöffneten Michengraben während der Bauarbeiten (links) und die ausgebauten Beton-Durchlass-Segmente DN 800.

Im weiteren Grabenverlauf durchschnitt der Michengraben auf einer Länge von ca. 50 m einen Waldbereich. Der Staukopf am Beginn der Rohrleitung war durchlässig, die Sohlage der Rohrleitung ausgesprochen tief. Im Rahmen des Projektes wurde die Rohrleitung vollständig zurückgebaut und durch einen offenen Graben mit erhöhter Sohlage ersetzt (siehe Abbildungen 23 und 24). Der neue Graben ermöglicht einen Abfluss aus dem nordwestlichen Teil der Rothschen Wiese erst ab einer Höhe von 54,85 m ü NHN. Das dann abfließende Wasser fließt jedoch nicht vollständig aus dem Gebiet, sondern wird in den niedriger gelegenen südöstlichen Teil des Feuchtgebietes Rothsche Wiese übergeleitet.

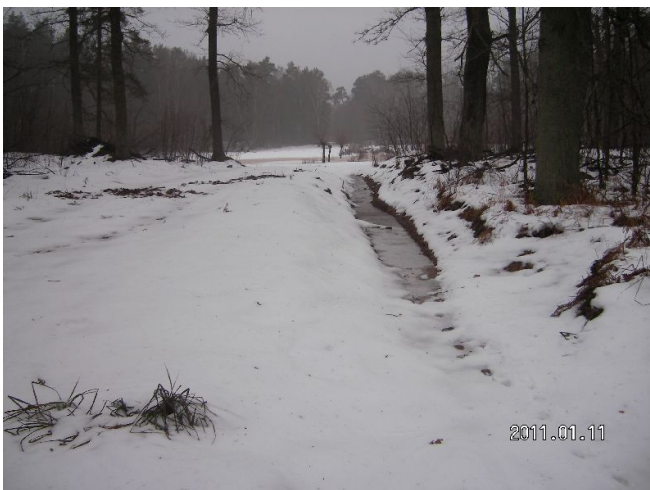
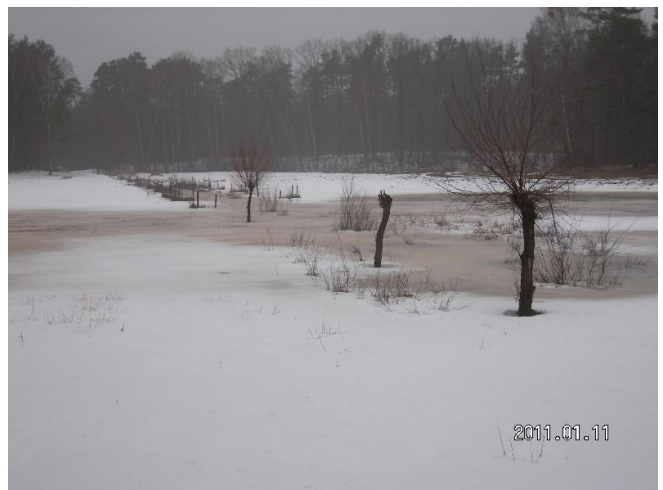
Abbildung 26 und 27: Abschnitt des wieder geöffneten Michengraben nach Abschluss der Bauarbeiten (links) und die Wiedervernässung oberhalb durch die erfolgte Sohlanhebung.

Insbesondere der Rückbau der Verrohrung und die Anlage als offener Graben mit erhöhter Sohlage führten bereits im Winterhalbjahr 2010/2011 zu einer beachtlichen Wiedervernässung des nordwestlichen Teiles der Rothschen Wiese (siehe Abbildung 27).

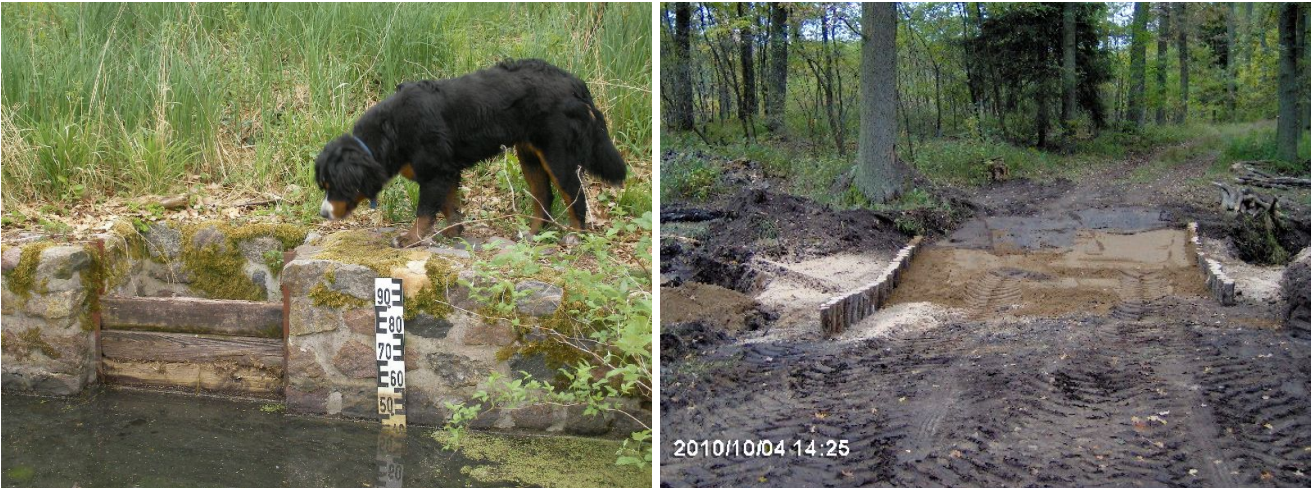
Abbildung 28 und 29: Alter Durchlass mit Staukopf an Station 1,3+70 (links) und während der Bauarbeiten (nach Setzen der Pfahlreihen).

Als zentrale Maßnahme im Bereich Rothsche Wiese wurde der bestehende Durchlass mit Staukopf an Station 1,3+70 durch eine Furt ersetzt. Diese gewährleistet, dass zukünftig erst ab einer Höhe von 54,55 m ü NHN Wasser aus dem Wiesenbereich in Richtung Werbellinsee abfließen kann.

Hierzu wurde der bestehende Durchlass vollständig ausgebaut, der Untergrund ab dem Mineralischen mit tragfähigem Füllboden aufgefüllt, als randliche Stabilisierung 2 Pfahlreihen gesetzt (siehe Abbildung 29), der Bereich der Fahrbahn mit Siebsteinen auf armiertem Geotextil aufgefüllt und verdichtet sowie der ablaufseitige Grabenanschluss hergestellt (siehe Abbildung 30).

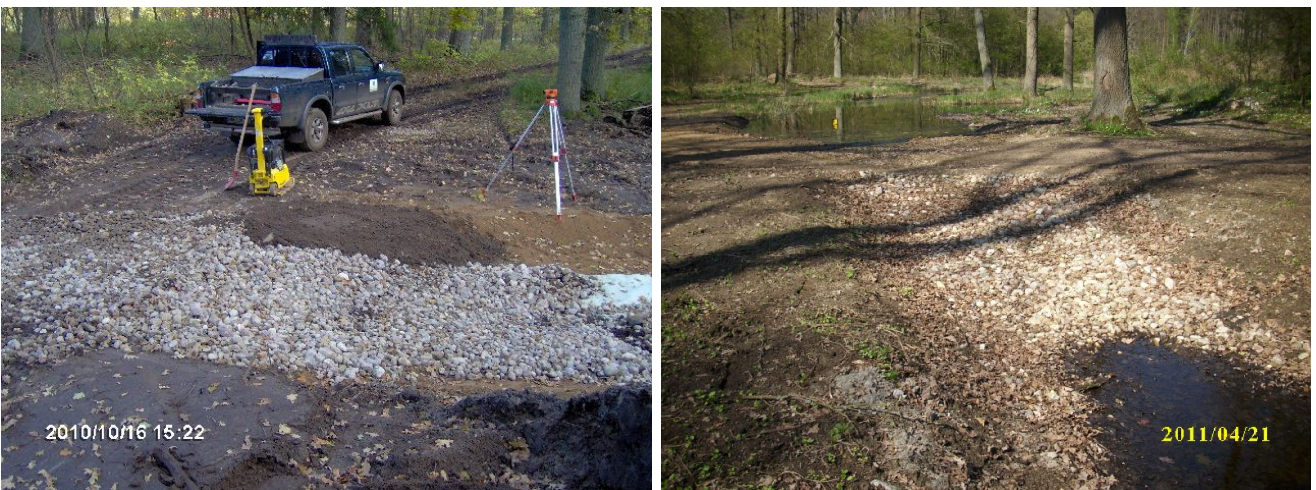
Abbildung 30 und 31: Neue errichtete Furt während der Bauarbeiten (Abdecken mit Siebsteinen; links) und nach Fertigstellung.

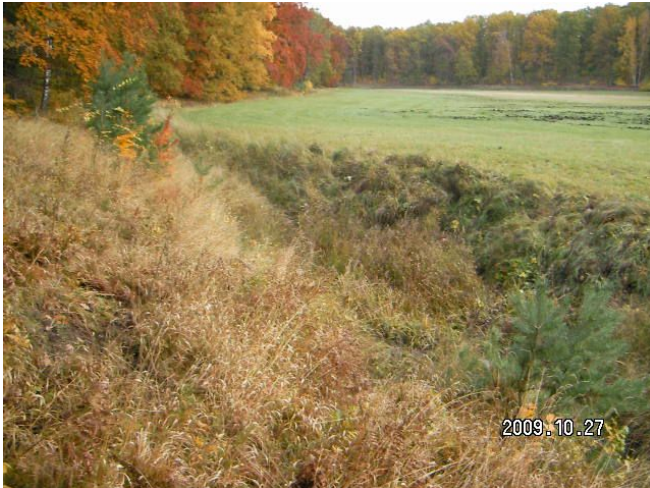
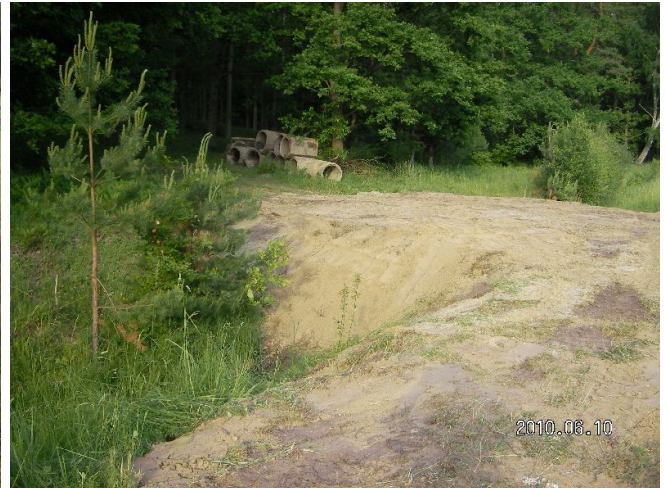
Abbildung 32 und 33: Binnengraben 1 nördlich der Rothschen Wiese als Randgraben mit tiefer Entwässerung (links) und nach punktueller Verfüllung und Rückbau eines Durchlasses.

Neben den Arbeiten am Michengraben wurden im Bereich der Rothschen Wiese ebenso Arbeiten an den Binnengräben 1 und 2 des Wiesenkomplexes durchgeführt. Im Zuge des Projektes wurde der Binnengraben 1 punktuell an den Stationen 0,3+20, 0,4+10 und 06+30 geländeeben verfüllt. Um die entwässernde Wirkung des Randgrabens zu unterbinden wurden zudem die im Graben befindlichen Durchlässe (Stationen 0,1+25, 0,3+10, 0,4+90 und 0,5+75) vollständig zurückgebaut. Gleichzeitig wurde der Graben an gleicher Stelle mit flach abgetragenen Torf der umliegenden Flächen bis auf Geländeneiveau aufgefüllt.

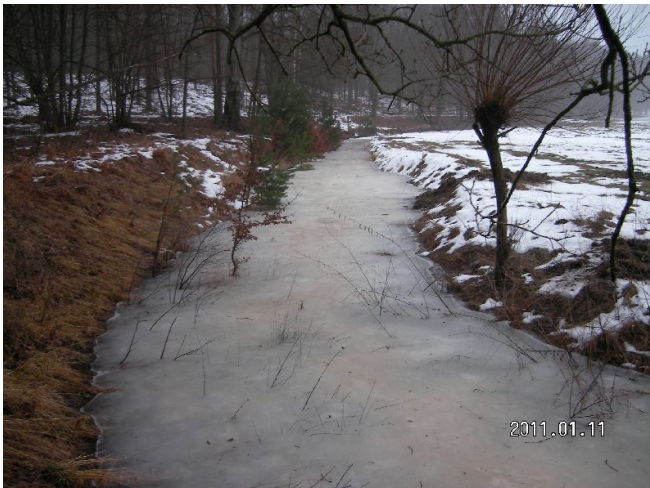
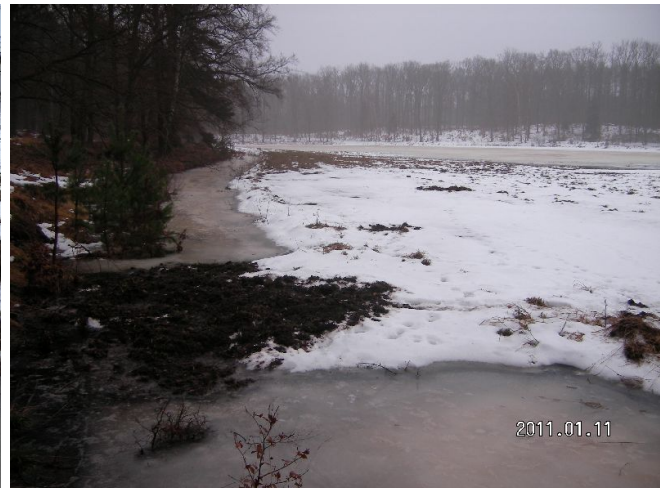
Abbildung 34 und 35: Binnengraben 1 nördlich der Rothschen Wiese im Winterhalbjahr nach Fertigstellung.

Die Wirkung der punktuellen Verfüllung des Binnengraben 1 war bereits im Winterhalbjahr 2010/2011 in beeindruckender Weise sichtbar.

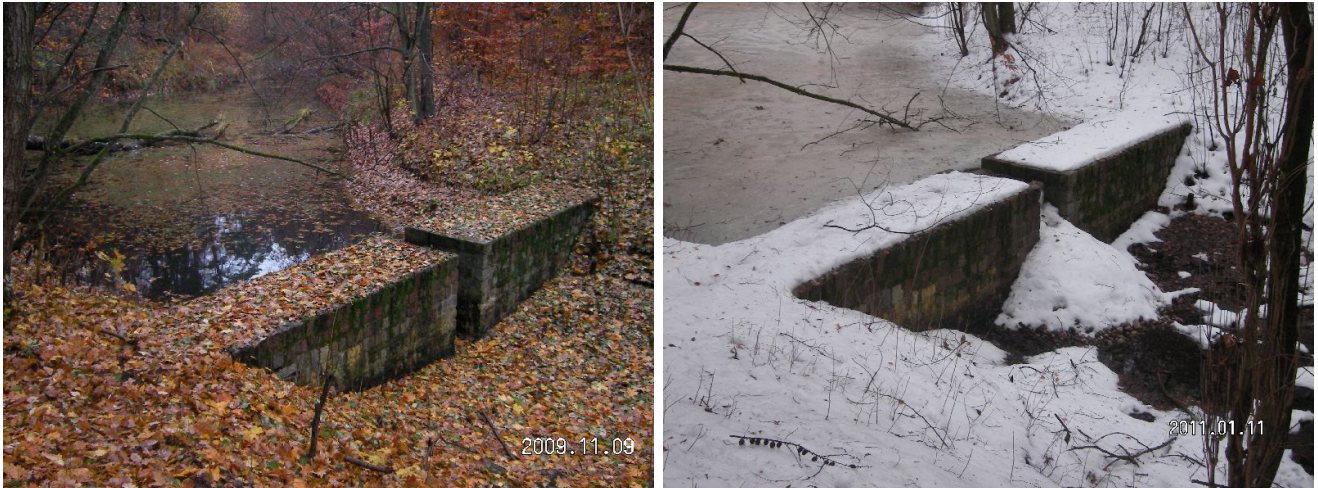
Die beiden Rückhaltebecken des Michengrabens im Bereich des Forsthauses Michen ermöglichten in ihrer bisherigen Ausführung als regulierbare Bohlenstaue keinen ausreichenden Wasserrückhalt. Die Bohlenstaue waren deutlich durchlässig.

Abbildung 36 und 37: Rückhaltebecken an Station 01+80 vor (links) und nach Umbau

Im Zuge der Bauarbeiten wurden die Staubohlen einschließlich Führungsschienen zurückgebaut und die Auslaufbereiche der Staumauern jeweils doppelreihig mit Kanalklinkern und Granitsteinen ausgemauert. Der jeweilige Zwischenraum wurde mit Lehm verfüllt. Der Anschluss an das unterliegende Rückhaltebecken bzw. das Grabenprofil erfolgte geböscht mit Siebsteinen 32/100.
