Gruppe von Einzelmaßnahmen zur Stabilisierung des Landschaftswasserhaushaltes im Gebiet Trampe

Sachbericht

5 Einzelstandorte und Maßnahmen zum verstärkten Wasserrückhalt

Lage: Landkreis Barnim, Gemeinde Breydin

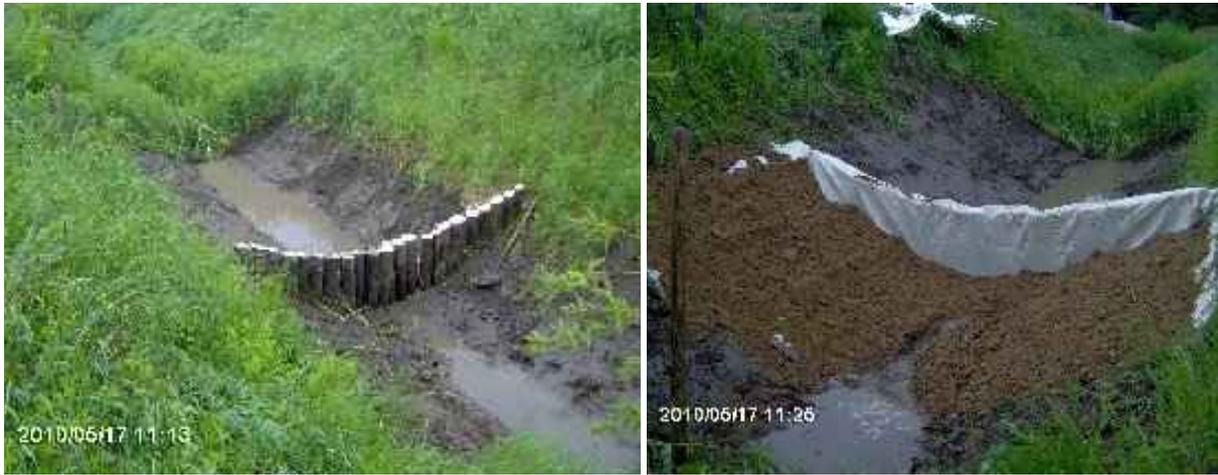
Der Trampegraben entspringt südlich der Ortslage Trampe als Entwässerung landwirtschaftlicher Flächen. Südlich der Verbindungsstraße Krüge – Heckelberg ist der Trampegraben als offener Graben ausgebildet. Ober- und unterhalb dieses ca. 600 m langen Abschnittes ist der Trampegraben fast vollständig verrohrt. Zur Verbesserung des Wasserrückhaltes im Gebiet um Krüge wurde der Wasserstand des Trampegrabens durch den Einbau einer Stützschwelle um ca. 60 cm angehoben. Die Stützschwelle wurde entsprechend Beantragung mit Eichenpfahlreihe, Tondichtungsbahn Bentofix und Geotextil hergestellt. Die Abdeckung erfolgte aus Siebsteinen.

Abb. 2 u. 3: Stützschwelle Krüge: Eichenpfahlreihe links und Tondichtungsbahn rechts

Am Standort 3 – Fasanenwäldchen wurden wie beantragt in den Fasanengraben, welcher das Fasanenwäldchen entwässert, 3 Stützwälle eingebaut. Die Bauweise erfolgte analog der Bauweise in Krüge am Standort 2 mit Eichenpfahlreihe, Tondichtungsbahn, Geotextil und Siebsteinen (siehe Abbildung 3).

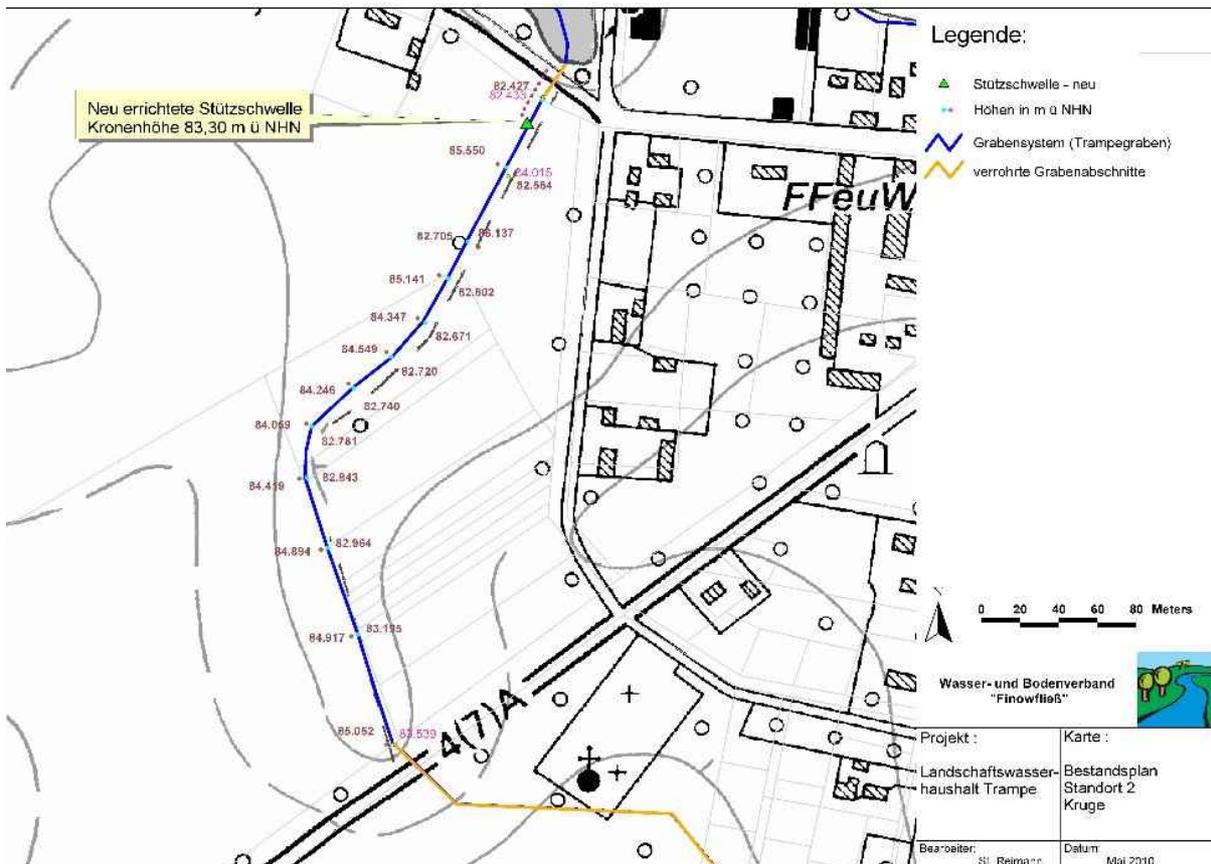
Abb. 4: Bestandsplan Standort 2 – Krüge nach Umsetzung der Maßnahme

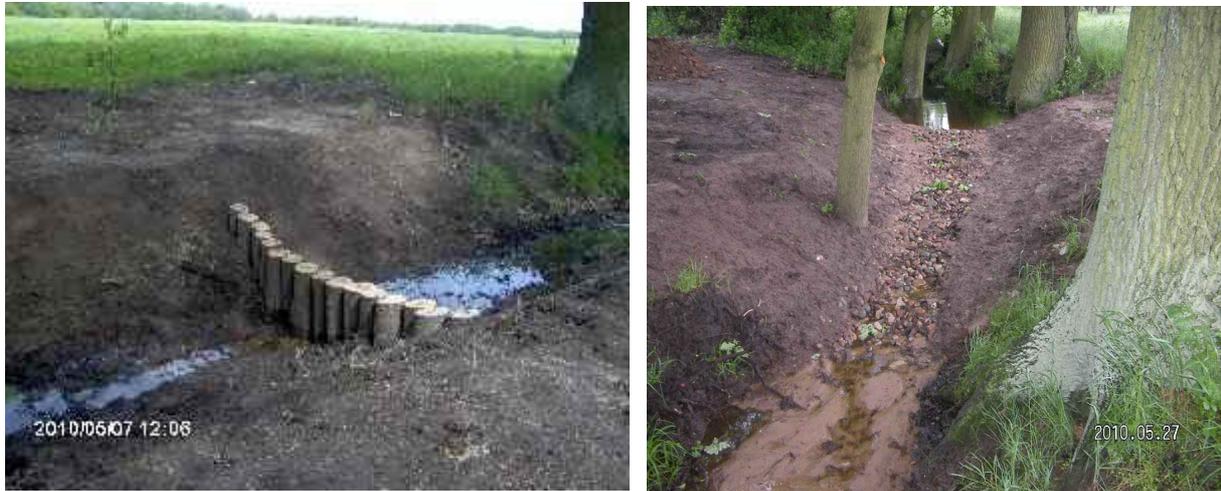
Abb. 5 u. 6: Mittlere Stützwälle Ablaufgraben Fasanenwäldchen im Bau (links) und unterste Schwelle nach Fertigstellung

Unmittelbar nach Fertigstellung der Stützwälle Ende Mai 2010 zeigte sich die Wirkung der Stützwälle. Der Wasserstand innerhalb des Fasanenwäldchens stabilisierte sich und das Feuchtgebiet trocknete im Sommer 2010 erstmals nicht vollständig aus.

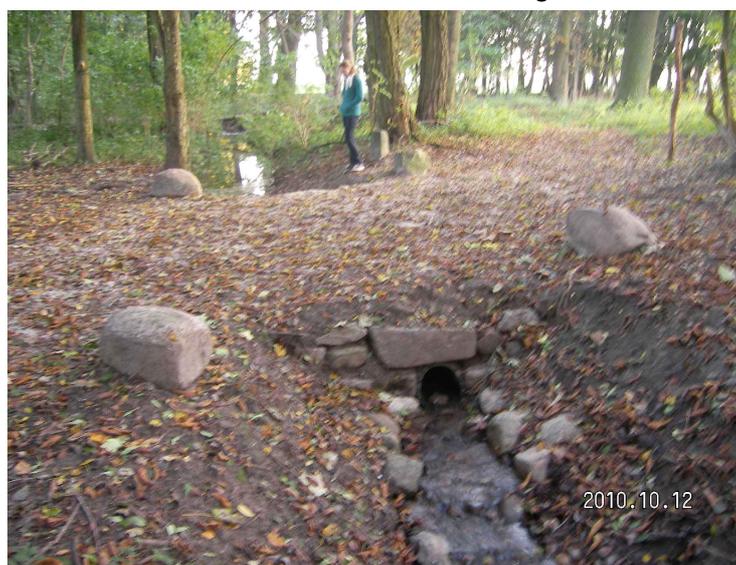
Ergänzend zu den durchgeführten Maßnahmen im Fasanengraben wurde der bestehende Durchlass im Binnengraben 8 zum Trampegraben (in welchen der Fasanengraben mündet) ebenfalls erneuert und in seiner Sohlage um ca. 50 cm angehoben. Hierbei wurde das alte Beton-Glockenmuffenrohr DN 400 durch ein PEHD-Rohr DN 400 ersetzt. Die Stirnwände wurden geböschelt in Trockenbauweise mit Feldsteinen hergestellt.

Abb. 7: Neubau Durchlass Binnengraben 8 zum Trampegraben während der Bauphase (links) und nach Abschluss der Arbeiten (rechts)

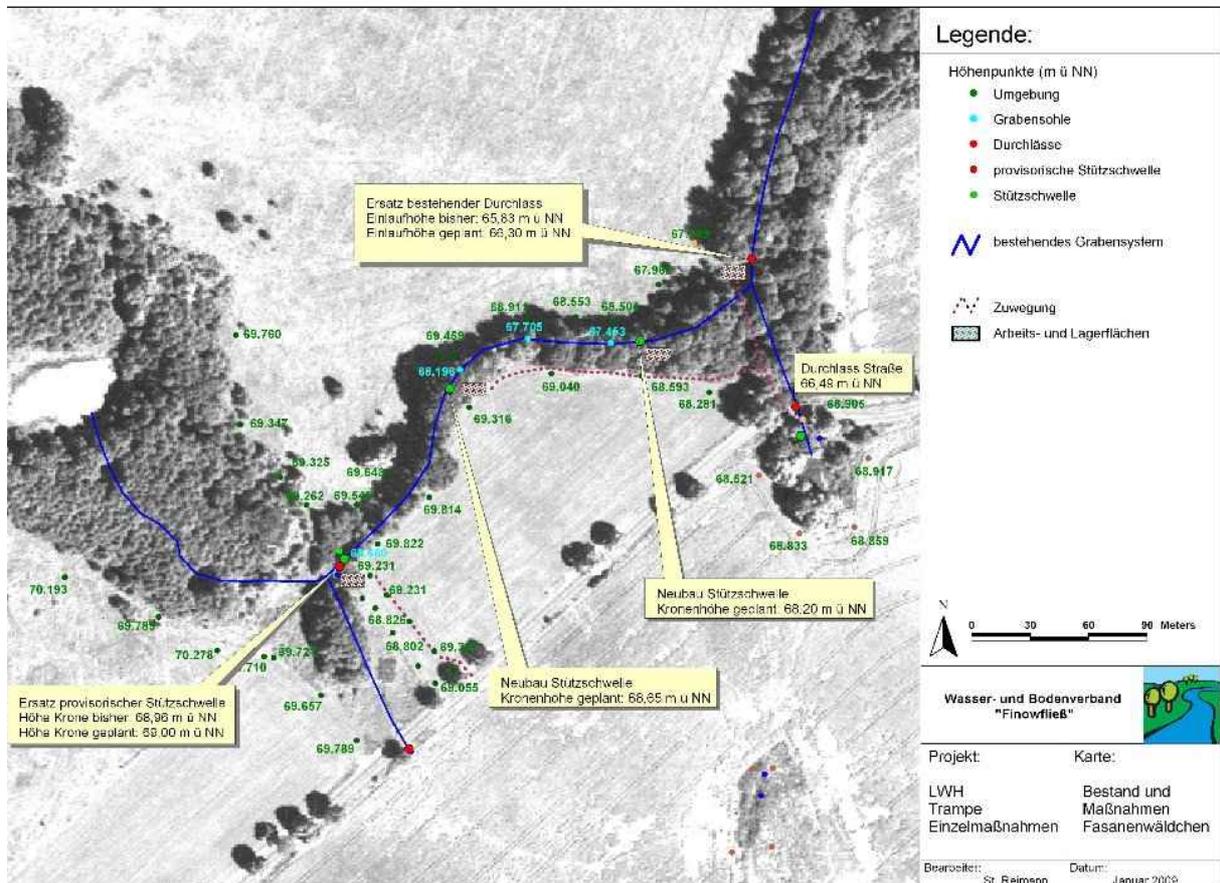
Abb. 8: Bestandsplan Standort 3 - Fasanengraben

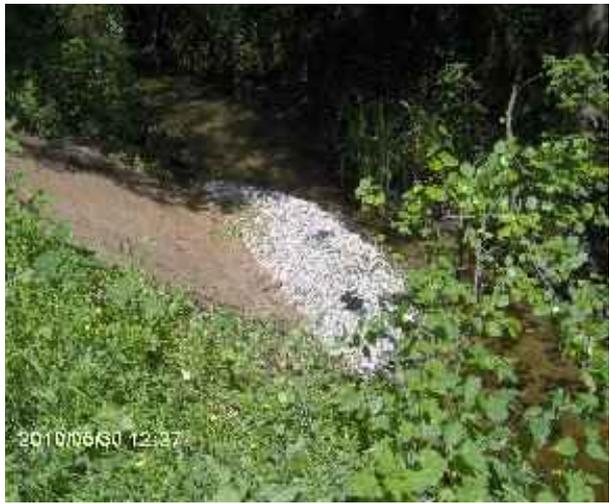
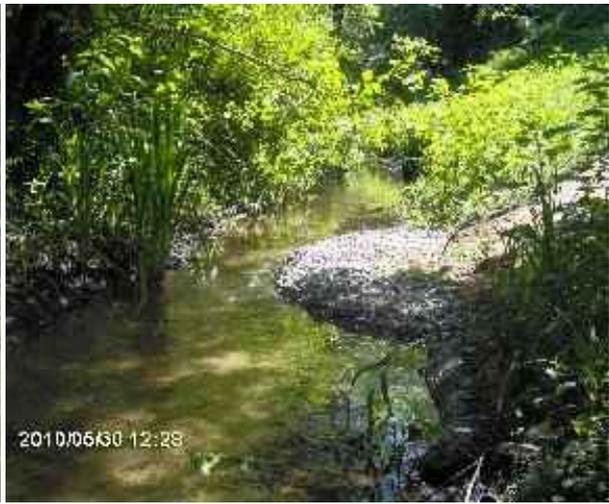
Am Standort 4.1 wurden zur Initialisierung einer eigendynamischen Entwicklung des Brennergrabens auf einer Abschnittslänge von ca. 700 m Strömunglenker aus Siebsteinen, Dreiecksbuhnen, Stammhölzern, Wurzeltellern und Reisigfaschinen hergestellt (siehe Abbildung 22). Diese verursachen eine Querschnittsverengung des Gewässers. Aus der zunehmenden Fließgeschwindigkeit resultieren bei erhöhten Abflüssen Uferabbrüche und Kolke (Riffle-Pool-Sequenzen).

Abb.9 u. 10: Strömungsenker in Ausprägung als Kiessandbank

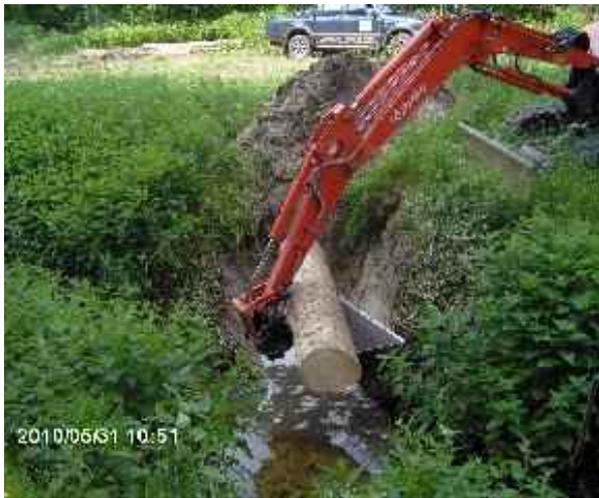
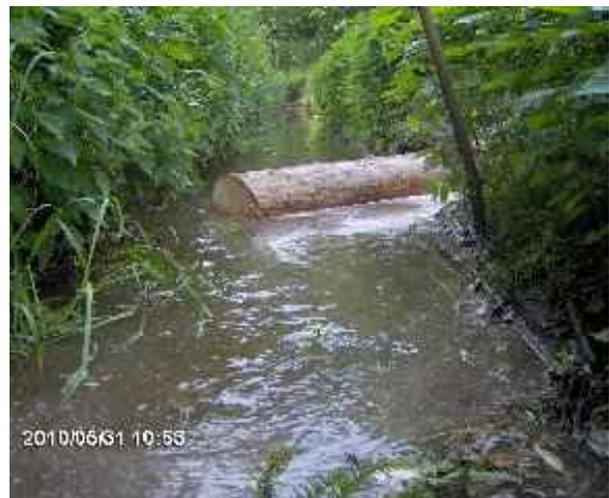
Abb.11 u. 12: Strömungsenker in Form von Stammhölzern

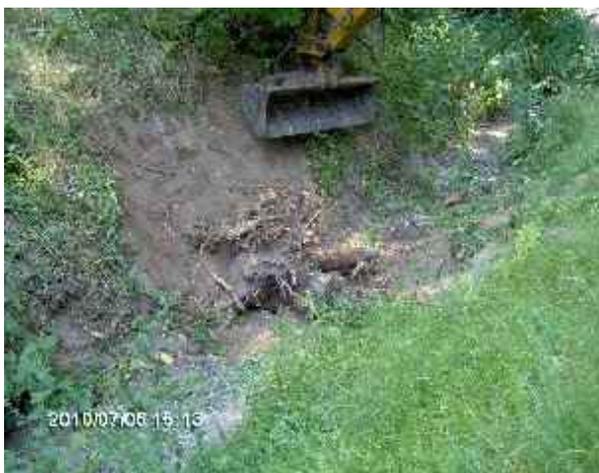
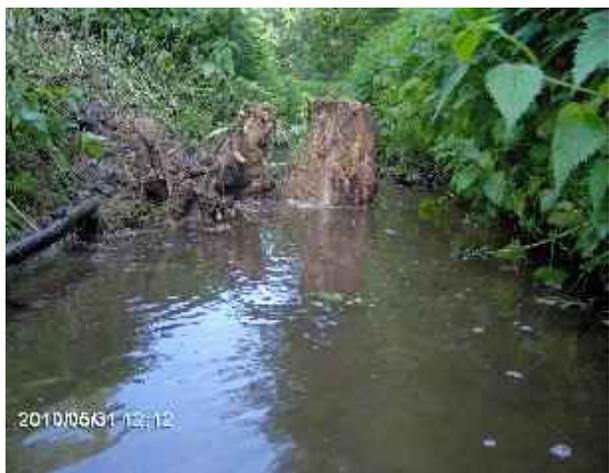
Abb.13 u. 14: Strömungsenker in Form von Wurzeltellern

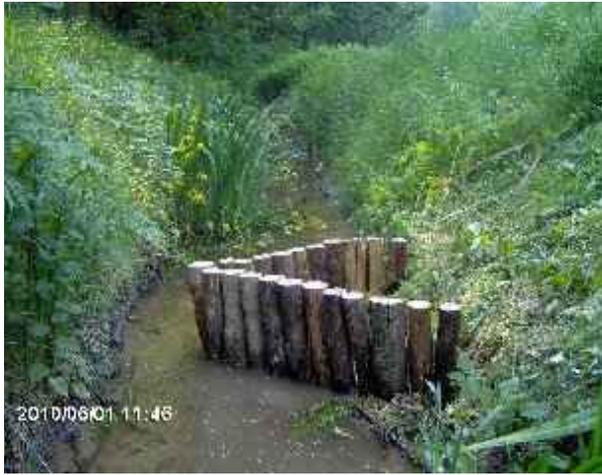
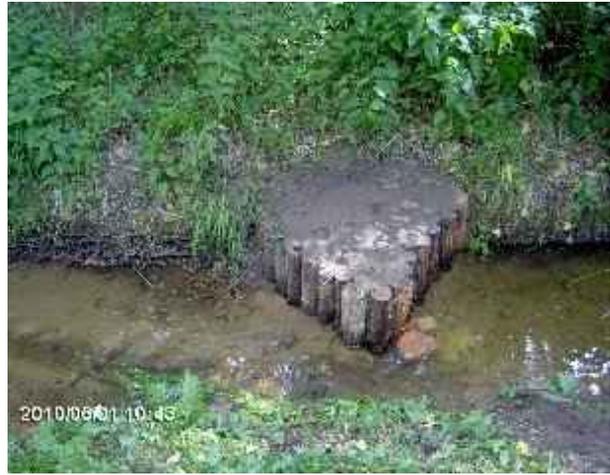
Abb.15 u. 16: Strömungslenker in in Form von Dreiecksbunnen

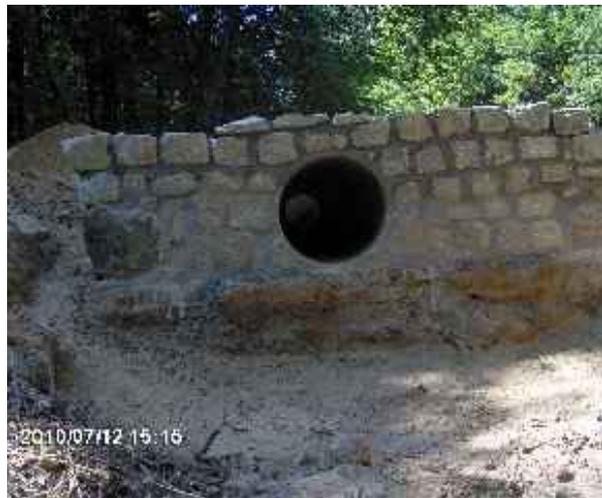
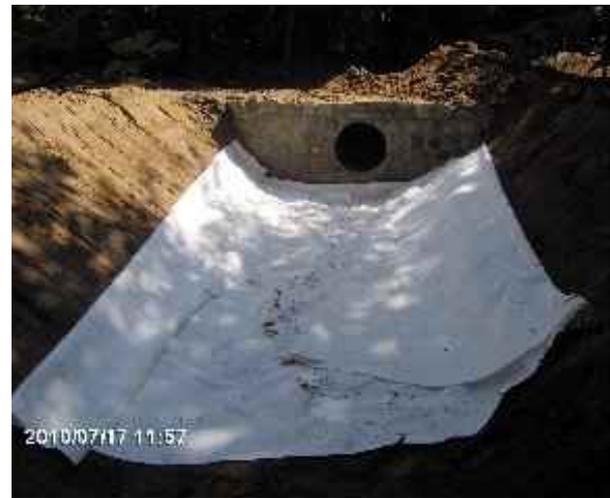
Im Abstand von ca. 150 m unterhalb des letzten Strömungslenkers wurde ergänzend zu den eingebauten Strömungslenkern ein bestehender Durchlass (forstliche Überfahrt) ersetzt. Der Neubau erfolgte mit einem 9 m langen Stahlrohr DN 600 mit gemauerten Stirnwänden aus Feldstein/Wasserbausteinen.

Abb. 17 u. 18: Neubau Durchlass unterhalb Strömungslenker (Bau Stirnwände links und Nachbettsicherung rechts)

Die Rohrsohle des Durchlasses wurde im Zuge des Neubaus um ca. 55 cm gegenüber der alten Rohrsohle erhöht. Hiervon profitieren der oberhalb liegende Grabenabschnitt sowie die umliegenden Waldstandorte. Zudem wirkt der Grabenabschnitt als Sedimentationsraum für im Bereich der Strömungslenker erodierten Boden.

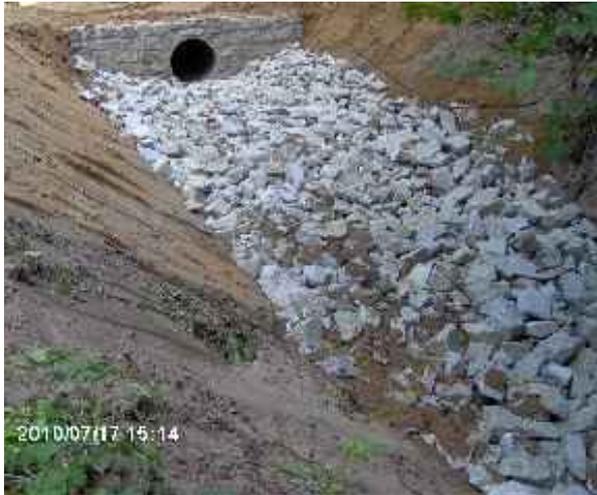
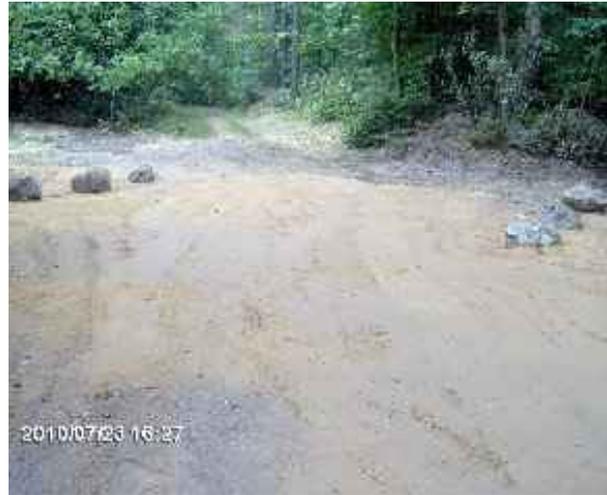
Die Anbindung des Durchlasses an das Unterwasser wurde als Gleite (1:10) realisiert. Die Ausführung erfolgte mit Wasserbausteinen CP 60/180 auf Geotextil. Die forstliche Überfahrt wurde nach Abschluss der Arbeiten wiederhergestellt.

Abb. 19 u. 20: Nachbettsicherung Durchlass (links) und wiederhergestellte Überfahrt (rechts)

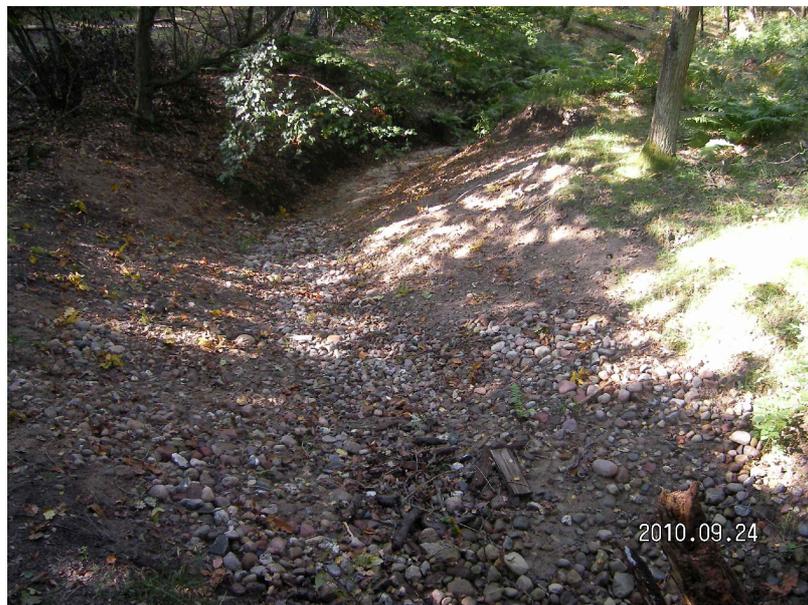
Der Wasserstand innerhalb der Geländesenke wurde durch den Bau einer Stützschwelle unterhalb des Feuchtgebietes deutlich angehoben. Die Ausführung erfolgte entsprechend den Ausführungen am Standort 3 – Fasanenwäldchen.

Abb. 21: Stützschwelle „Runder Pfuhl“ nach Fertigstellung

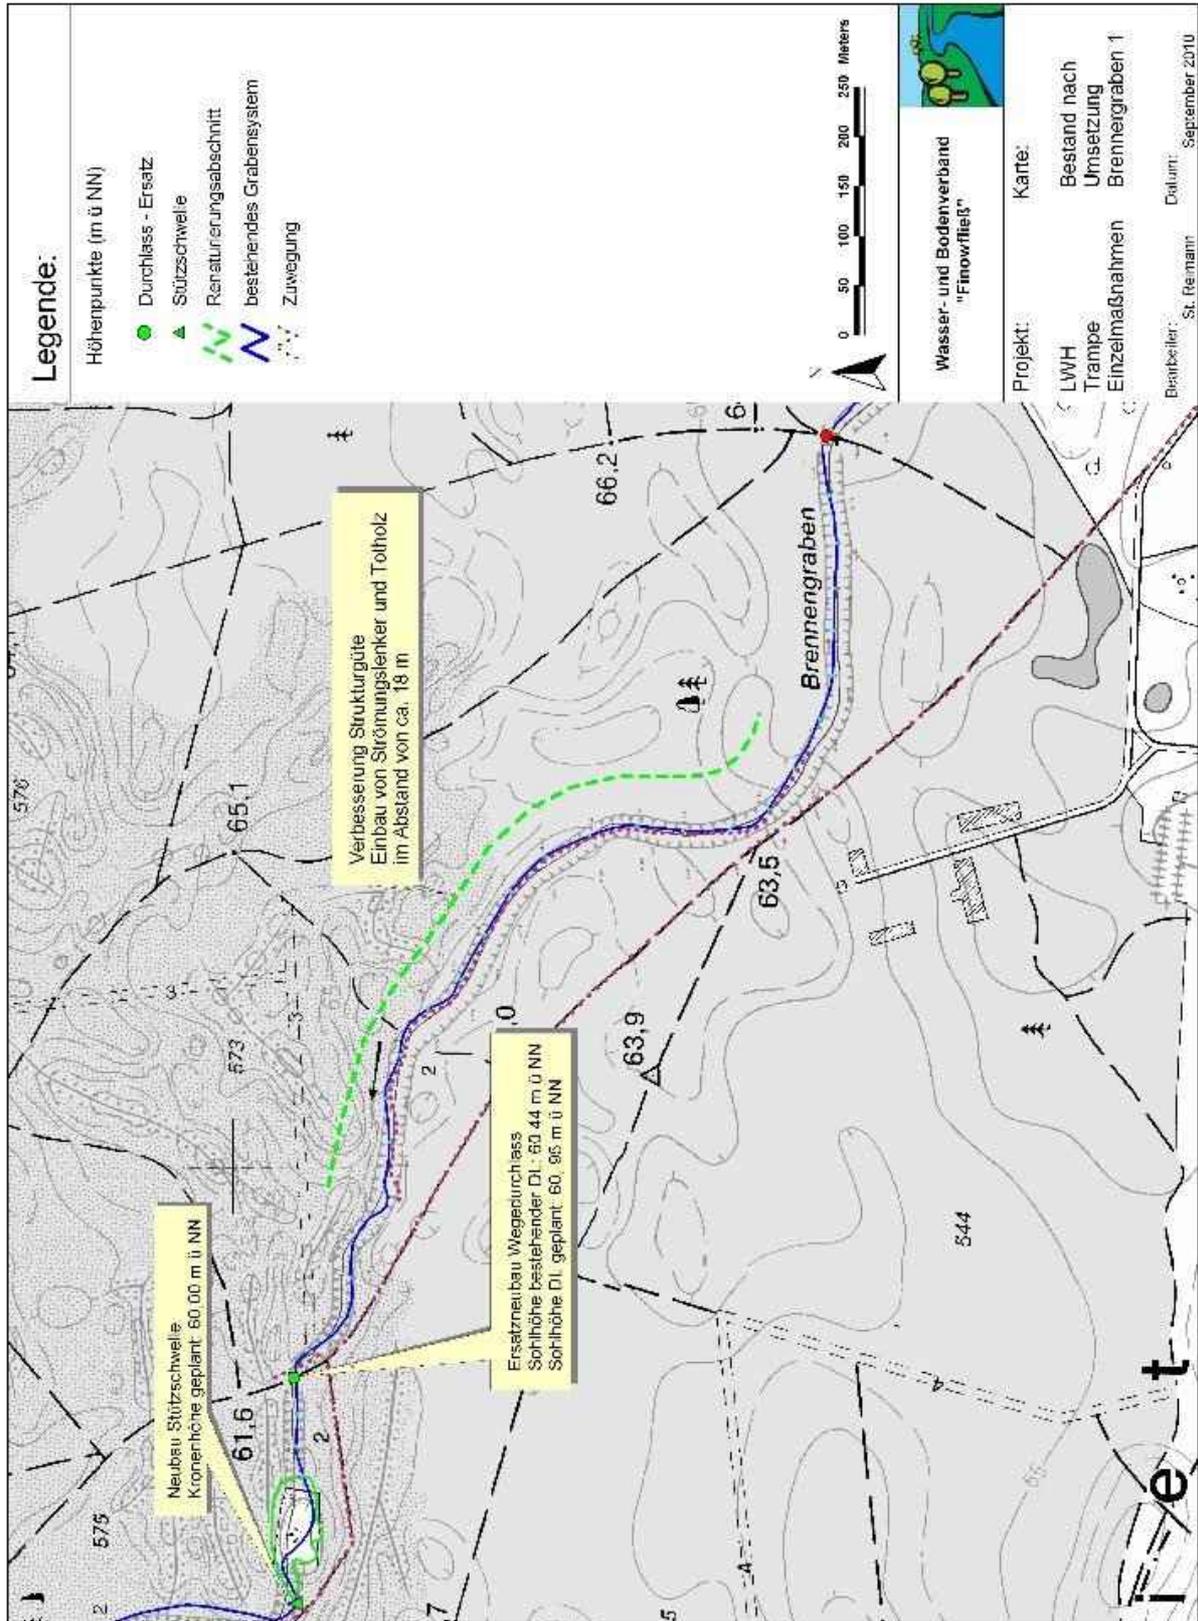
Abb. 22: Übersicht der Maßnahmen 4.1 und 4.2

Direkt unterhalb des Abschnittes 4.1 durchfließt der Brennergraben die Geländesenke „Runder Pfuhl“ (siehe Abbildung22).

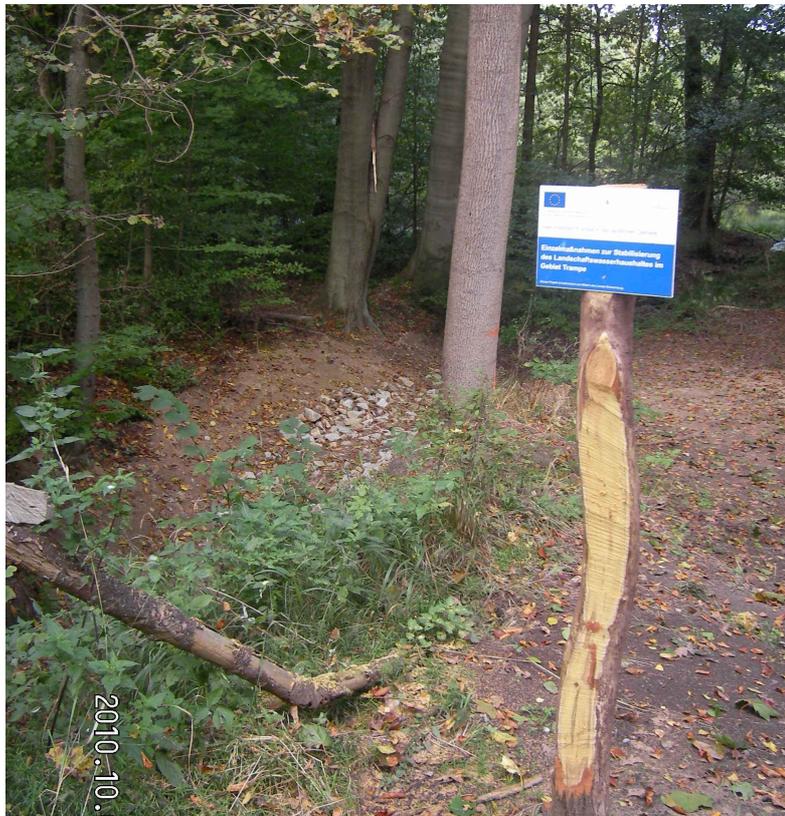
Zur Stabilisierung des Wasserstandes innerhalb des ca. 1,8 ha großen Feuchtgebietes sowie zur Anhebung des Grundwasserstandes der umliegenden Forstflächen wurde am Ablauf des Feuchtgebietes ebenfalls eine Stützschwelle errichtet. Diese ersetzt eine provisorische Stützschwelle der Forst, welche stark durchlässig war und keinen ausreichenden Wasserrückhalt innerhalb des Feuchtgebietes ermöglichte.

Die Ausführung erfolgte mit Eichenpfahlreihe, Tondichtungsbahn und Geotextil.

Abb. 23: Stützschwelle „Bornemanns Pfuhl“

Zur Sicherung des Rampenkörpers an dieser und allen unterhalb liegenden Stützschwellen wurden Wasserbausteine CP 60/180 verwandt. Diese Ausführungsweise war aufgrund der hydraulischen Belastung der Stützschwelle notwendig.

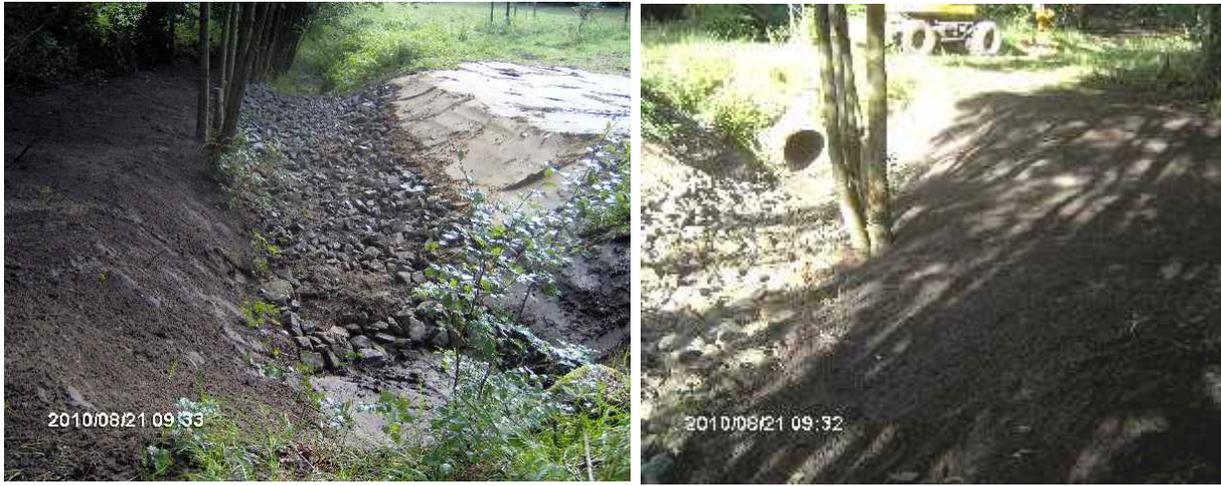
Unterhalb des Bornemanns Pfuhl durchfließt der Brennergraben nach einer kurzen Waldpassage den langgestreckten Wiesenkomplex „Lange Wiese“ (siehe Abbildung 30). Hier weist der Graben lediglich flache Böschungen auf und verläuft teilweise fast geländegleich. Analog dem Vorgehen am Bornemanns Pfuhl wurde auch im Bereich der „Langen Wiese“ der Wasserstand innerhalb des Wiesenkomplexes sowie des angrenzenden Waldbereiches durch den Bau einer Stützschwelle deutlich angehoben.

Abb. 24 u. 25: Stützwand „Lange Wiese“

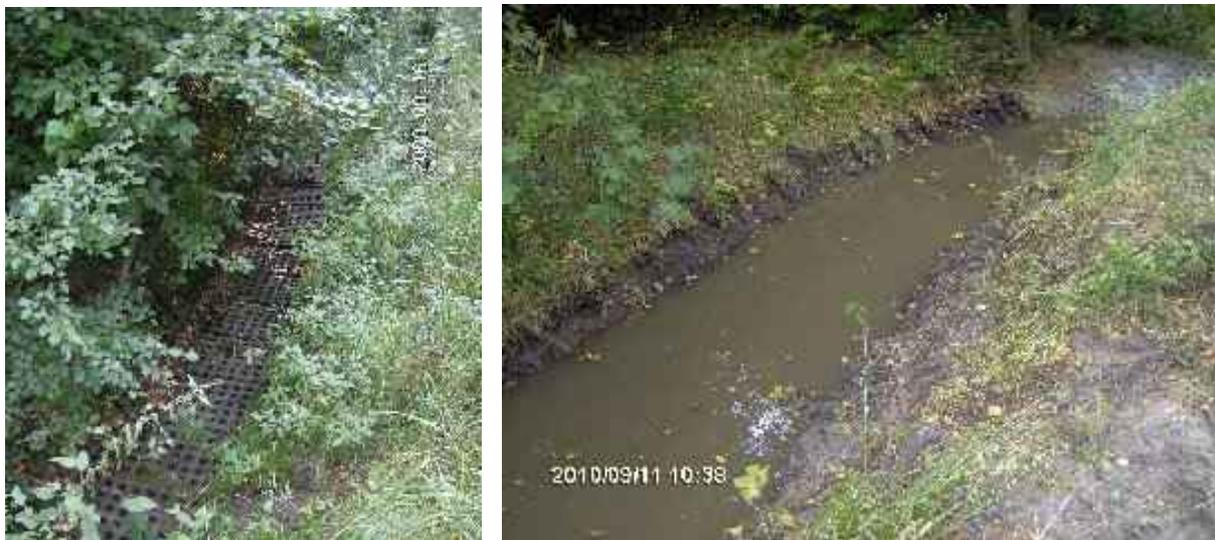
Im Rahmen des Projektes wurden in diesem Grabenabschnitt ein bestehender, nicht genutzter Durchlass entfernt und die vorhandenen Rasengitterplatten auf einer Länge von ca. 110 m aus dem Grabenprofil entfernt.

Abb. 26 u. 27: Rasengitterplatten vor Projektbeginn (links) und entsiegelter Abschnitt nach Umsetzung des Projektes (rechts)

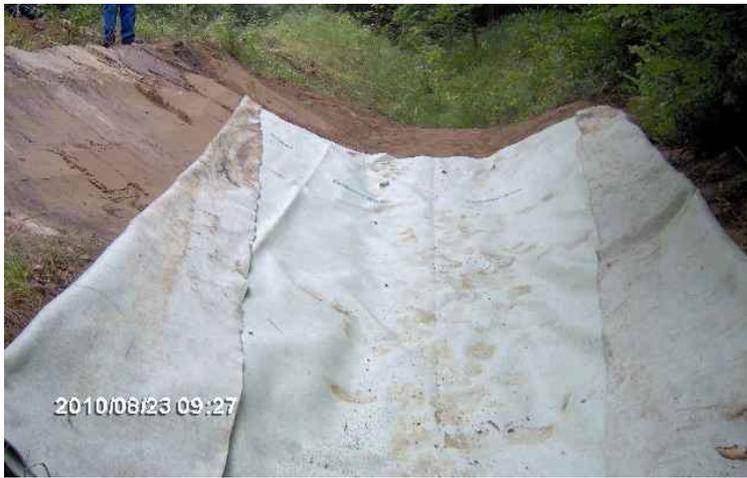
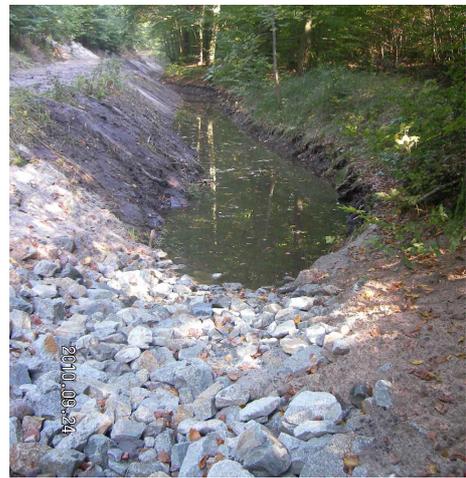
Zur Überwindung des Sohlgefälles wurden in diesem Abschnitt ebenfalls 2 Stützwände eingebaut.

Abb. 28 u. 29: Stützwelle „Klobbicker Damm“ im Bau (links) und nach Fertigstellung (rechts)

Die Ausführung erfolgte mit Eichenpfahlreihe, Tondichtungsbahn und Geotextil. Ebenso wurden Wasserbausteine CP 60/180 verwandt. Der zur Umsetzung der Maßnahme genutzte ehemalige Unterhaltungstreifen wurde nach Abschluss der Arbeiten wiederhergestellt.

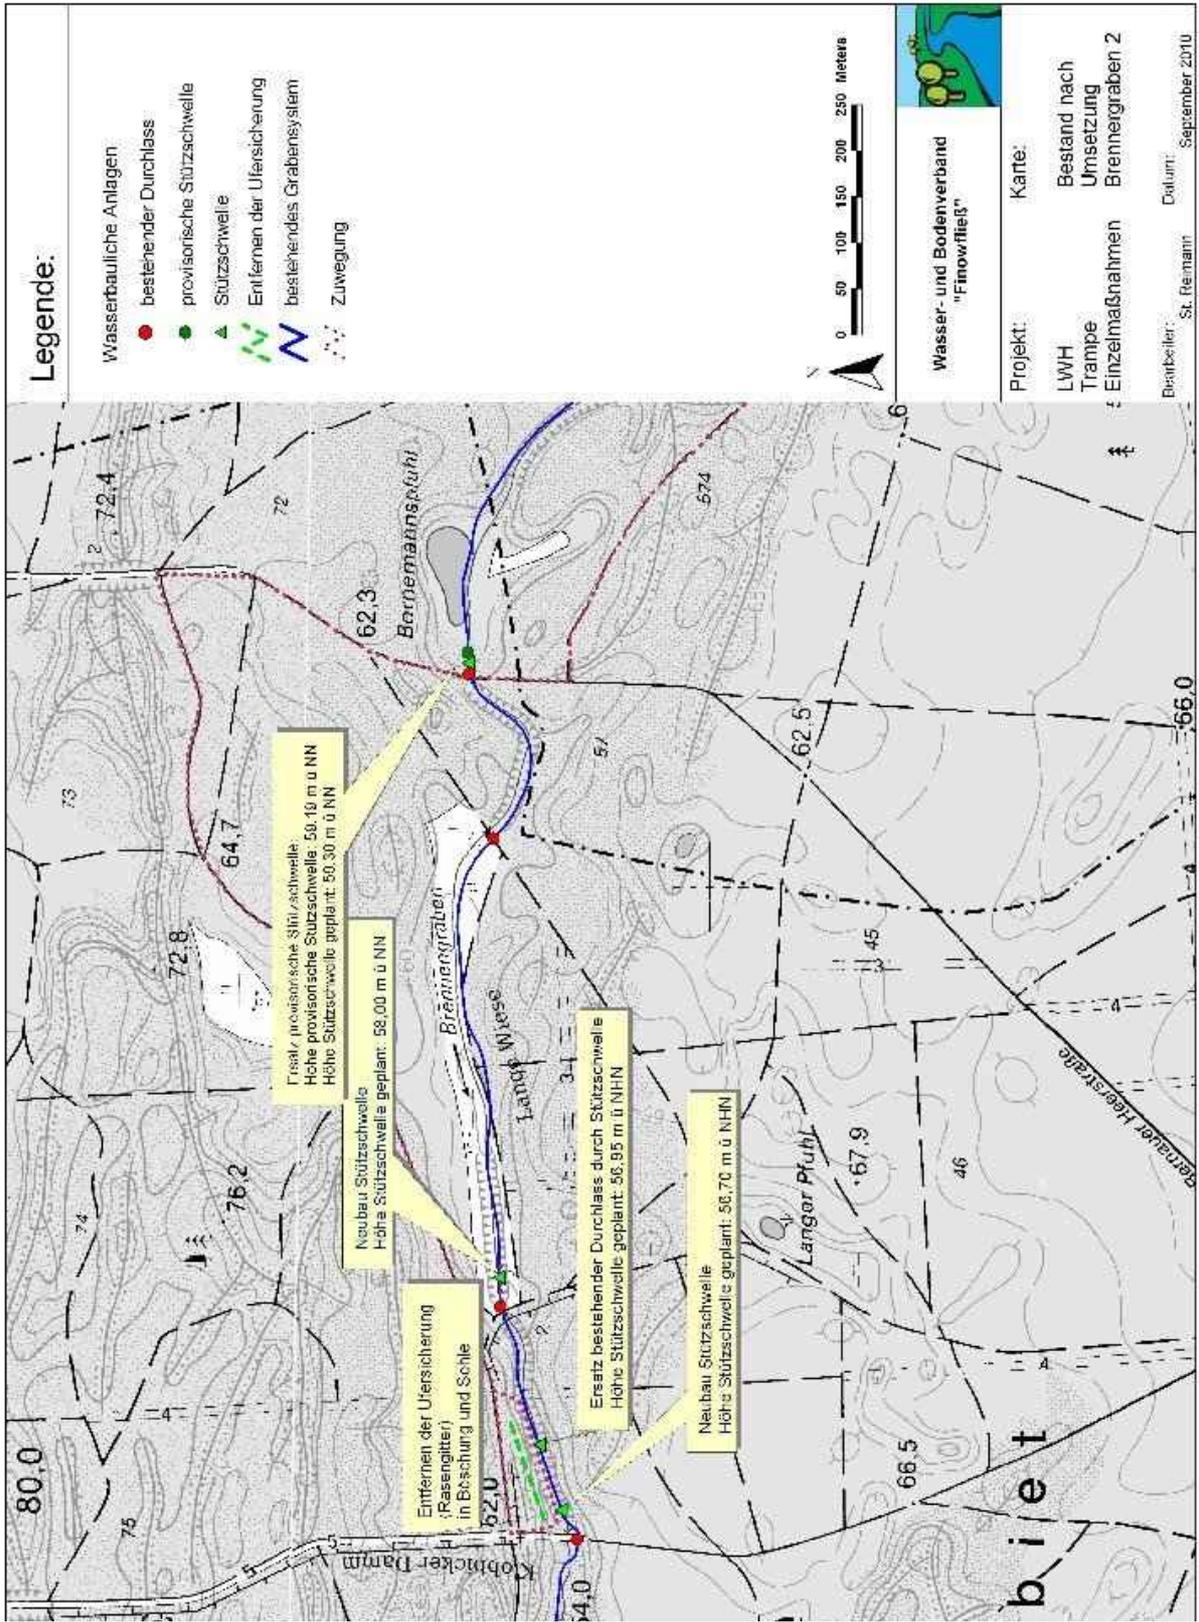
Abb. 30: Bestandsplan Standorte 4.3 – 4.5 - Brennergraben

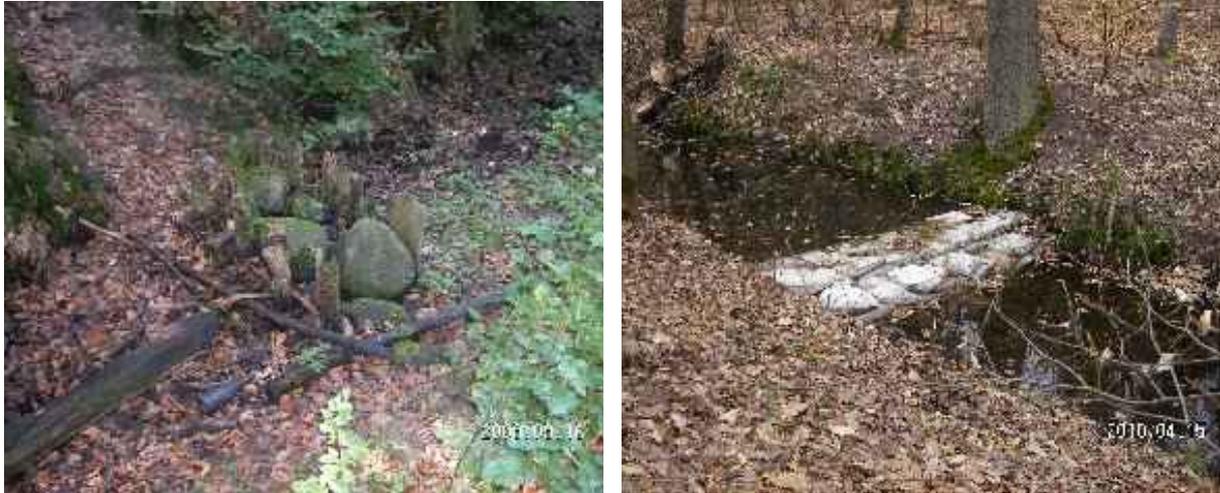
Der Leuenberger Wiesengraben entwässert die Leuenberger Wiesen und mündet direkt in die Schwärze. In den zurückliegenden Jahren wurde durch die Försterei Leuenberger Wiesen bereits durch den Einbau von provisorischen Stützschwellen der Wasserstand in den Leuenberger Wiese leicht angehoben.

Abb. 31: Provisorischer Stau der Forst (links) sowie der Probestau im Winter 2009/2010 (rechts)

Zur besseren Einschätzung der Auswirkungen einer Wasserstandserhöhung in den Leuenberger Wiesen wurde durch den Wasser- und Bodenverband „Finowfließ“ in einem ersten Schritt im Winterhalbjahr 2009/2010 ein Probestau gesetzt.

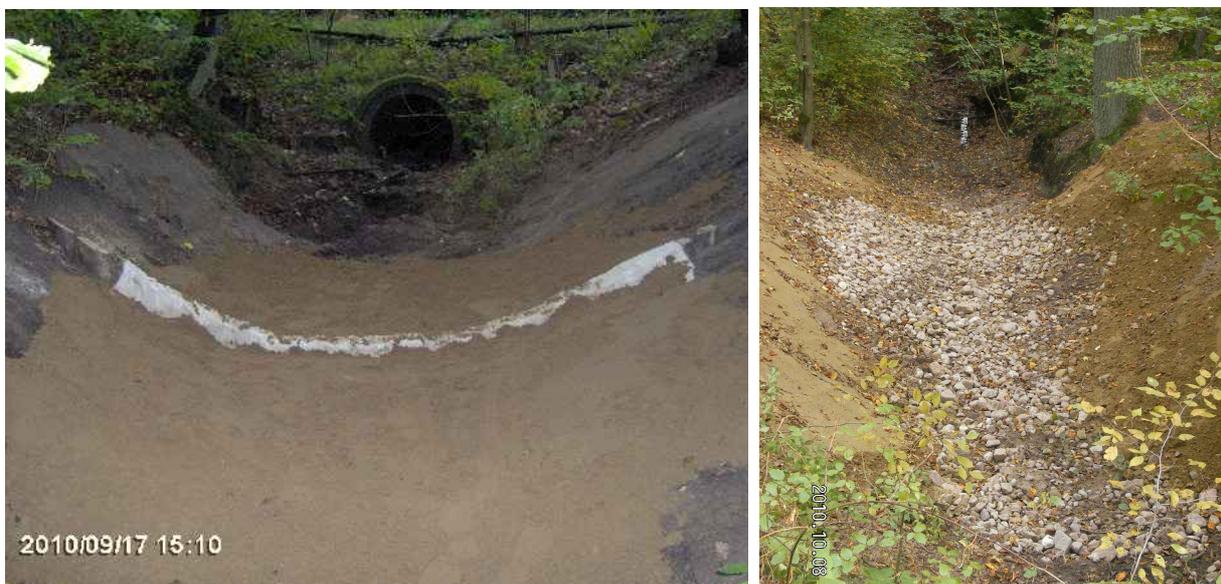
Nach Rücksprache mit der zuständigen Försterei Leuenberger Wiesen wurde die ursprünglich geplante Wasserstandsanhhebung beibehalten. In Umsetzung wurden 2 Stützschwellen im Leuenberger Wiesengraben errichtet. Die obere Stützschwelle bevorteilt direkt die Leuenberger Wiesen, während die untere den Wasserstand innerhalb des Grabens fließabwärts im Waldbereich anhebt. Der Höhenunterschied zwischen den Kronen der Schwellen beträgt lediglich ca. 10 cm (siehe Abbildung 34).

Abb. 32 u. 33: Stützschwelle Leuenberger Wiesengraben im Bau (links) und nach Fertigstellung (rechts)

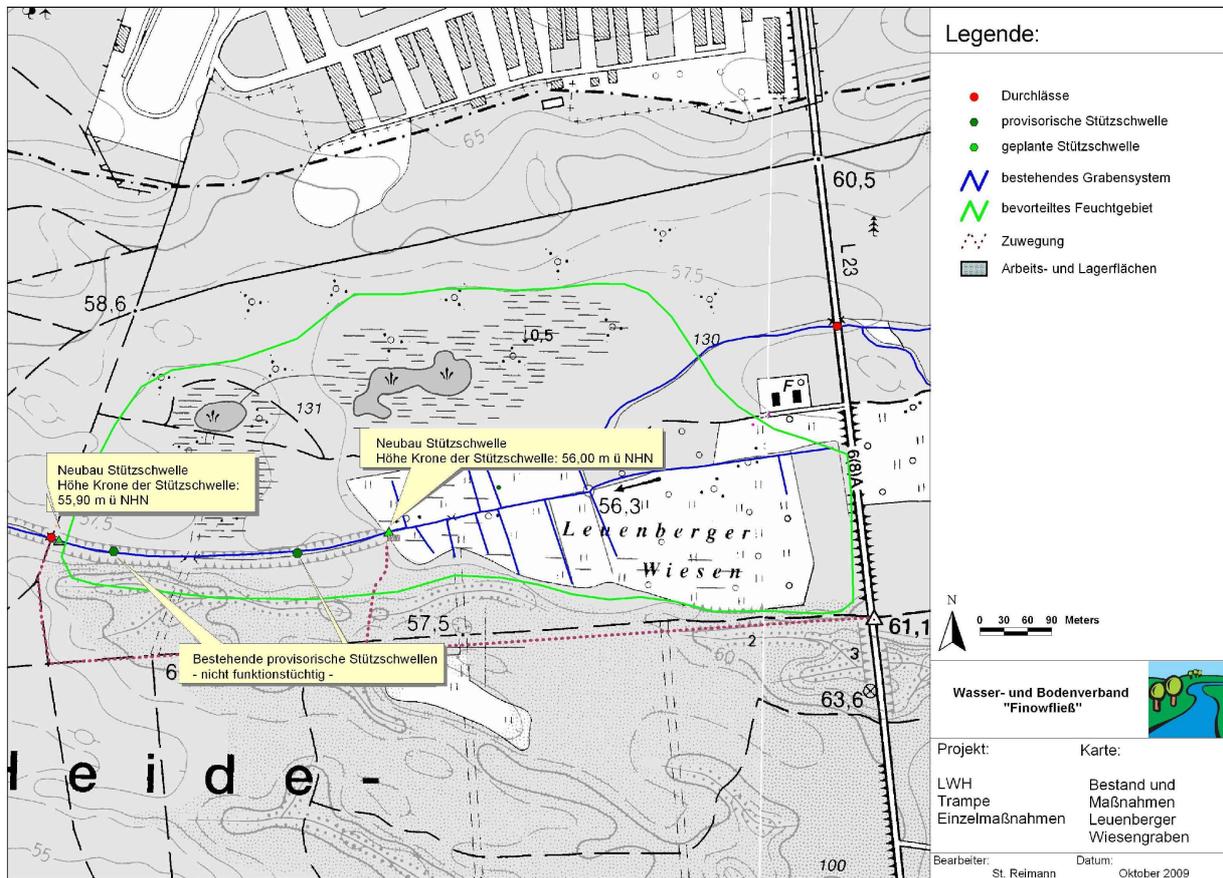
Abb. 34: Bestandsplan Standort 5 – Leuenberger Wiesenengraben
