Gruppe von Einzelmaßnahmen zur Stabilisierung des Landschaftswasserhaushaltes im Gebiet Serwest

Sachbericht

5 Einzelstandorte und Maßnahmen zum verstärkten Wasserrückhalt

Lage: Landkreis Barnim, Amt Britz – Chorin - Oderberg

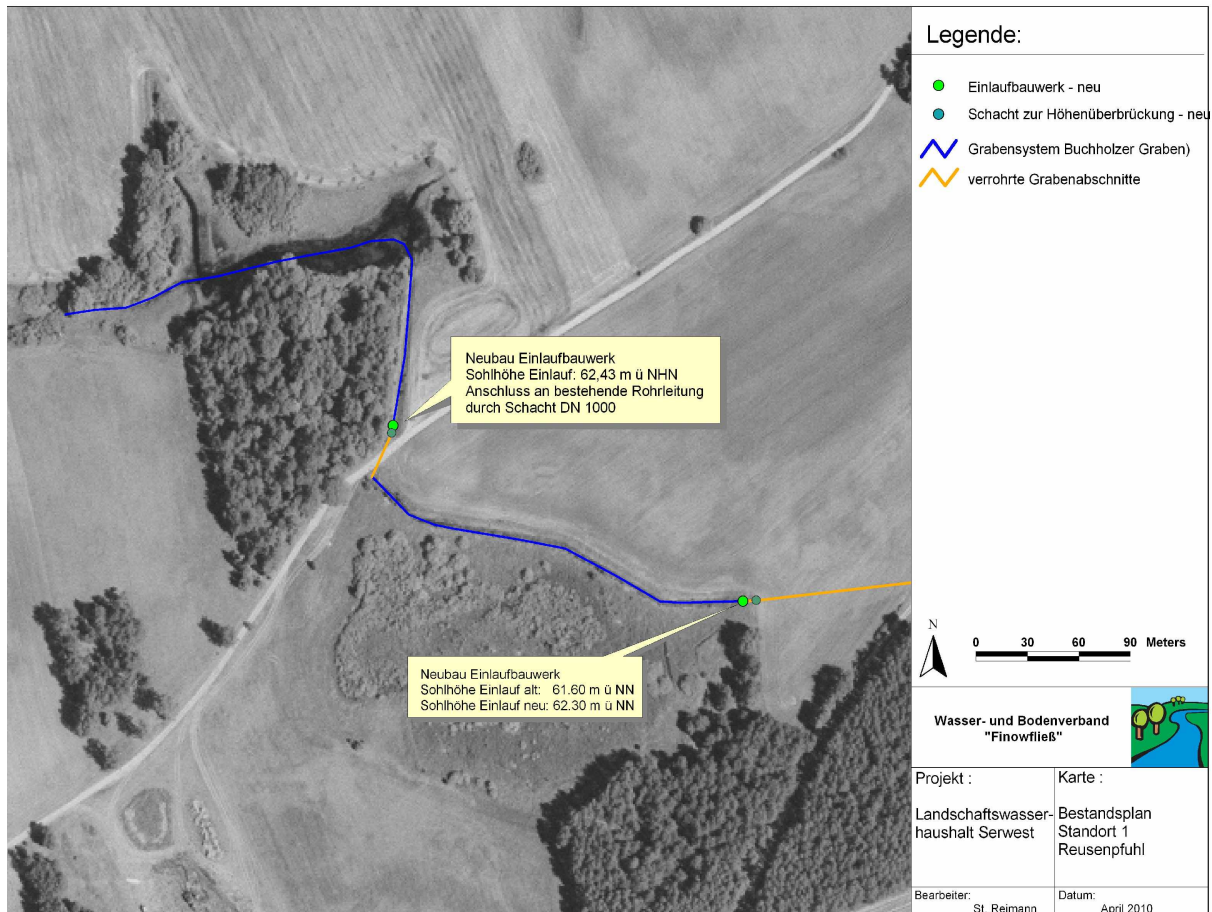
Abb. 9: Bestandsplan Standort 1 - Quellbereich Serwestseegraben/Buchholzer Graben

Wie unter 2.3 dargestellt, konnte der Wegedurchlass zwischen den Feuchtgebieten Diebelpfehl und Reusenpfehl nicht ersetzt werden, da sich in beantragter Sohlhöhe eine Gasleitung befindet. Aus diesem Grunde wurde der Wasserrückhalt durch die Errichtung eines Einlassbauwerkes und eines Schachts zur Höhenüberwindung realisiert.

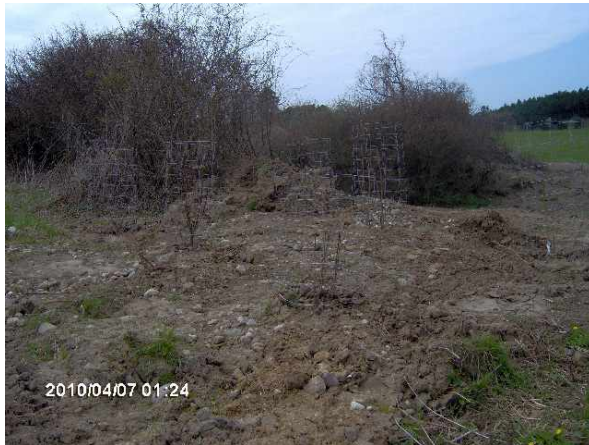
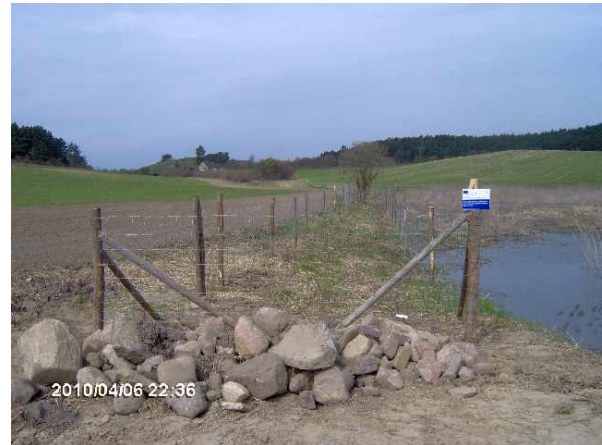
Abb. 18 u. 19: Neuanpflanzungen auf der Südwestseite des Grabens und des Feuchtgebietes

Als Abschluss der Arbeiten am Standort 2 wurde entsprechend Antrag in Abstimmung mit dem Flächeneigentümer Landwirtschaftsbetrieb Brodowin die Südwestseite des bevorzugten Feuchtgebietes mit standortgerechten, einheimischen Strauch- und Baumbeständen bepflanzt. Diese beschatten das Feuchtgebiet teilweise und schaffen somit langfristig verschiedene Standorte innerhalb des Feuchtgebietes.

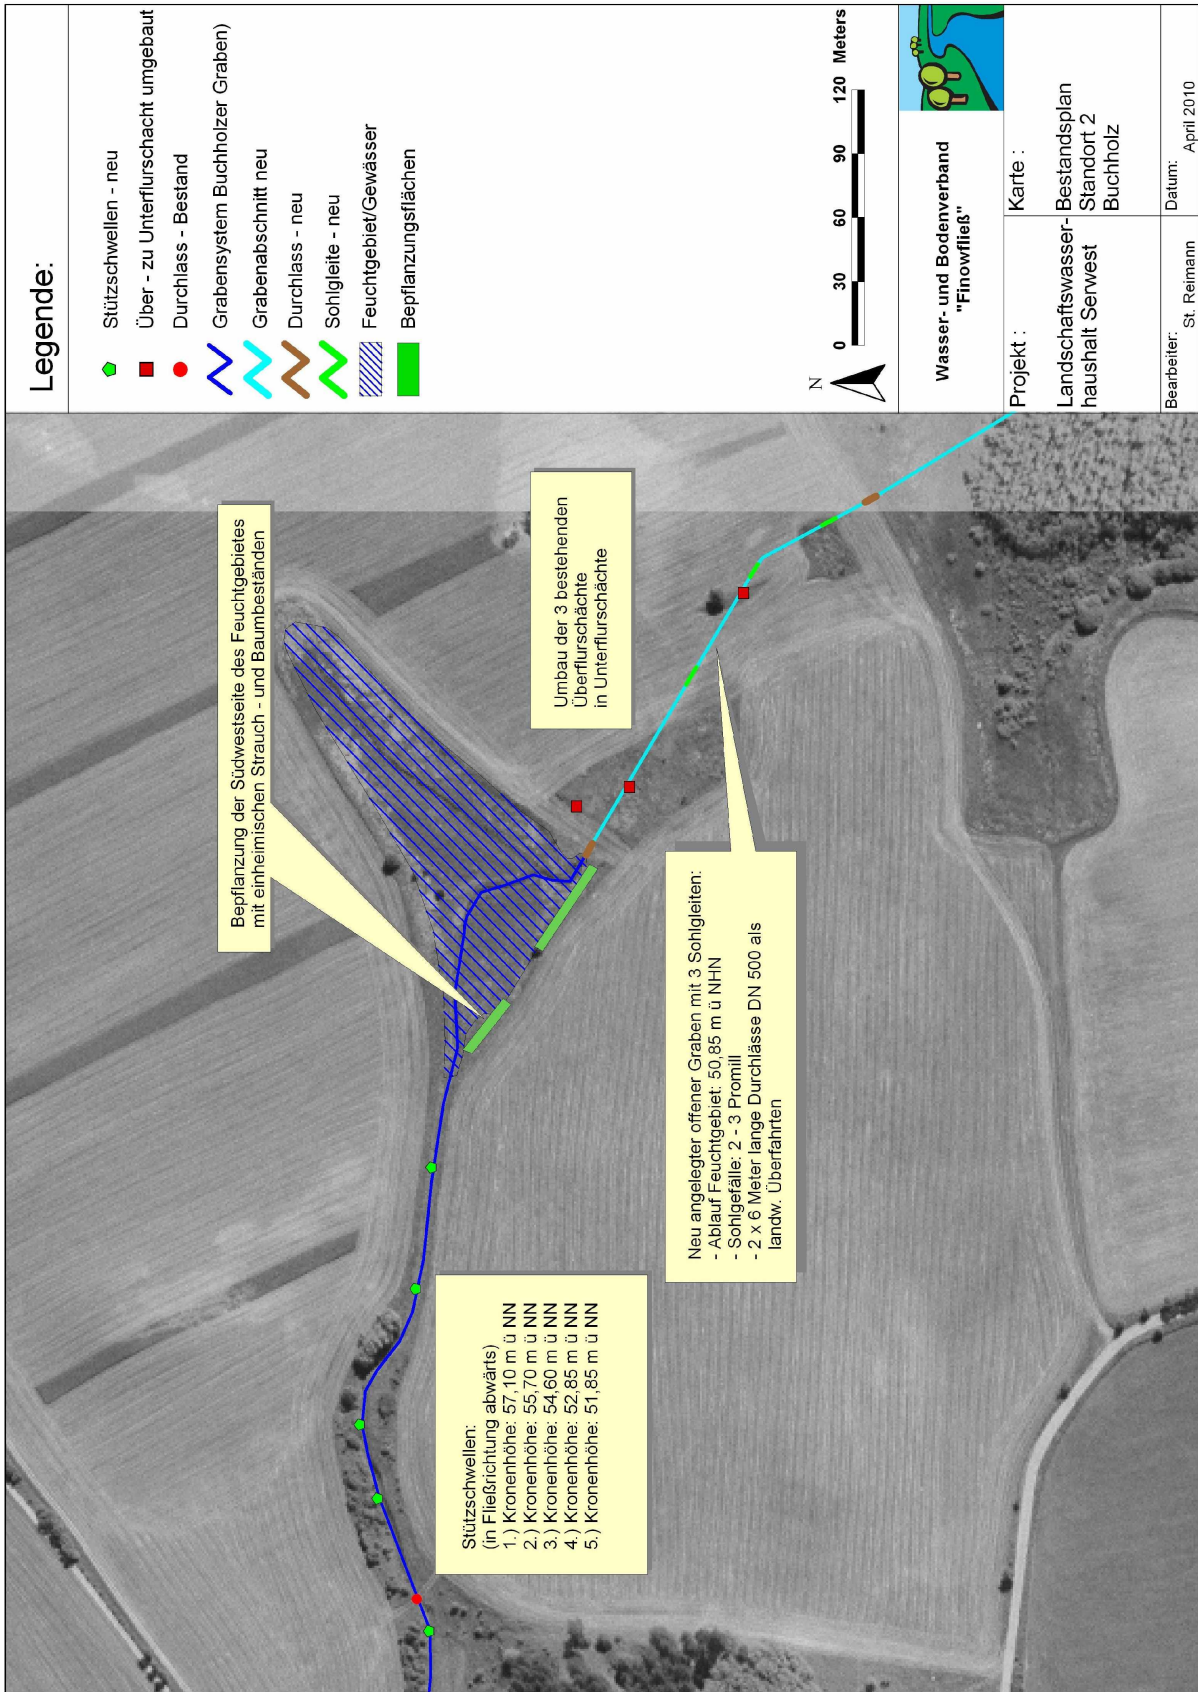
Abb. 20: Bestandsplan Standort 2 – Mittellauf Serwestseeegraben/Buchholzer Graben

Die Arbeiten zur Wiedervernässung des ca. 12.000 m² großen Feuchtgebietes begannen mit dem teilweisen Rückbau des verrohrten Grabenabschnittes unterhalb des Feuchtgebietes. Anschließend erfolgte der Aushub des Grabenprofils für den neuen offenen Grabenverlauf und dem Neubau einer beiden landwirtschaftlichen Überfahrten.

Unter den erschwerten Bedingungen wurde der Grabenaushub fortgesetzt. Zur Überwindung des bestehenden Höhenunterschiedes zwischen Feuchtgebiet und Serwestsee wurden in den Graben 3 Sohlgleite integriert. Um eine Erosion der Grabenböschung durch zufließendes Flächenwasser zu vermeiden, wurde der neue Graben auf seiner gesamten Länge beidseitig faschiniert.

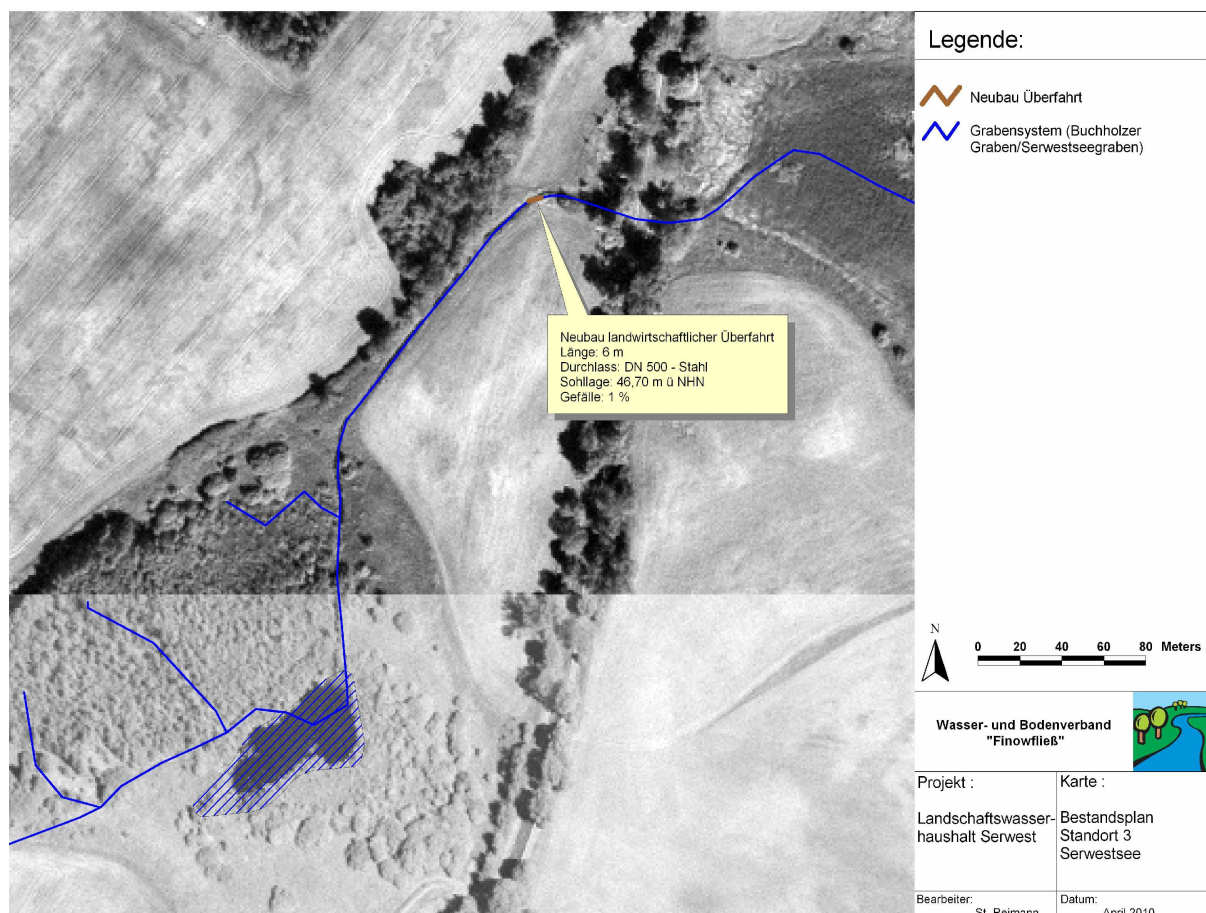
Abb. 23: Bestandsplan Standort 3 - Unterlauf Serwestseegraben/Krugseegraben Graben

Am Standort 3 – unterhalb des Serwestsees wurde wie beantragt eine landwirtschaftliche Überfahrt so hergestellt, dass sich durch oberhalb des Durchlasses ein Rückstau einstellt, welcher ein kleines Feuchtgebiet bevorteilt und bei deutlichen Trockenphasen zur Stabilisierung des Serwestsees beiträgt.

Der Durchlass wurde aus Stahl DN 500 errichtet. Die Stirnseiten wurden aus Feldstein hergestellt. Das Rohraufleger bildet jeweils ein Fundament aus Fertigbeton C20/25.

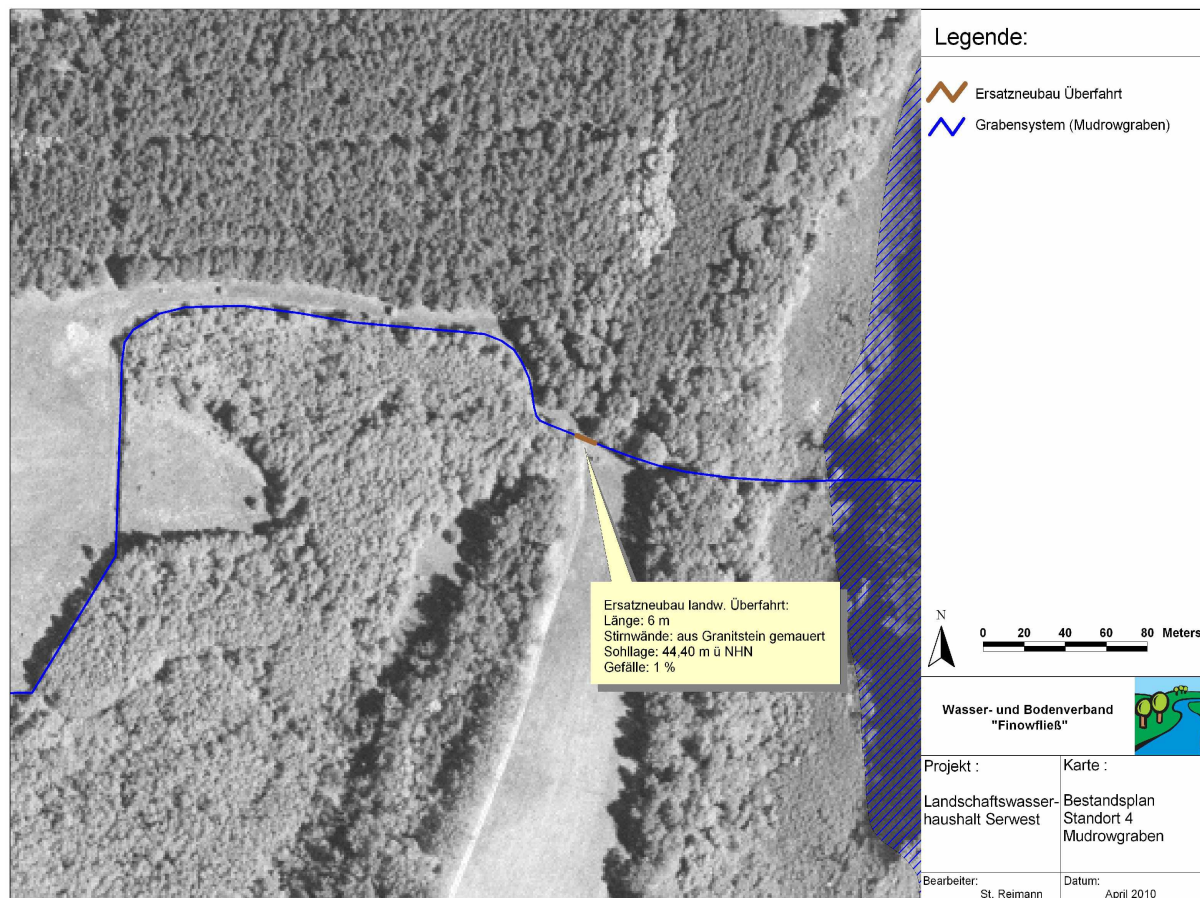
Abb.26: Bestandsplan Standort 4 – Unterlauf Mudrowgraben vor Einlauf in Parsteinsee

Am Standort 4 befand sich vor Baubeginn ein Durchlass DN 600 aus BGM-Rohr ohne Muffen. Die Rohre waren lediglich aneinander gelegt, die Rohrstücke teilweise gebrochen. Im Wegebereich hatte sich an einer Stelle bereits ein Hohlraum durch Ausspülungen gebildet. Der Ersatz des Durchlasses war dringend geboten.

Die Rohrsohle des Durchlasses wurde im Zuge des Neubaus um ca. 80 cm gegenüber der alten Rohrsohle erhöht. Hiervon profitiert das oberhalb befindliche Feuchtgebiet.

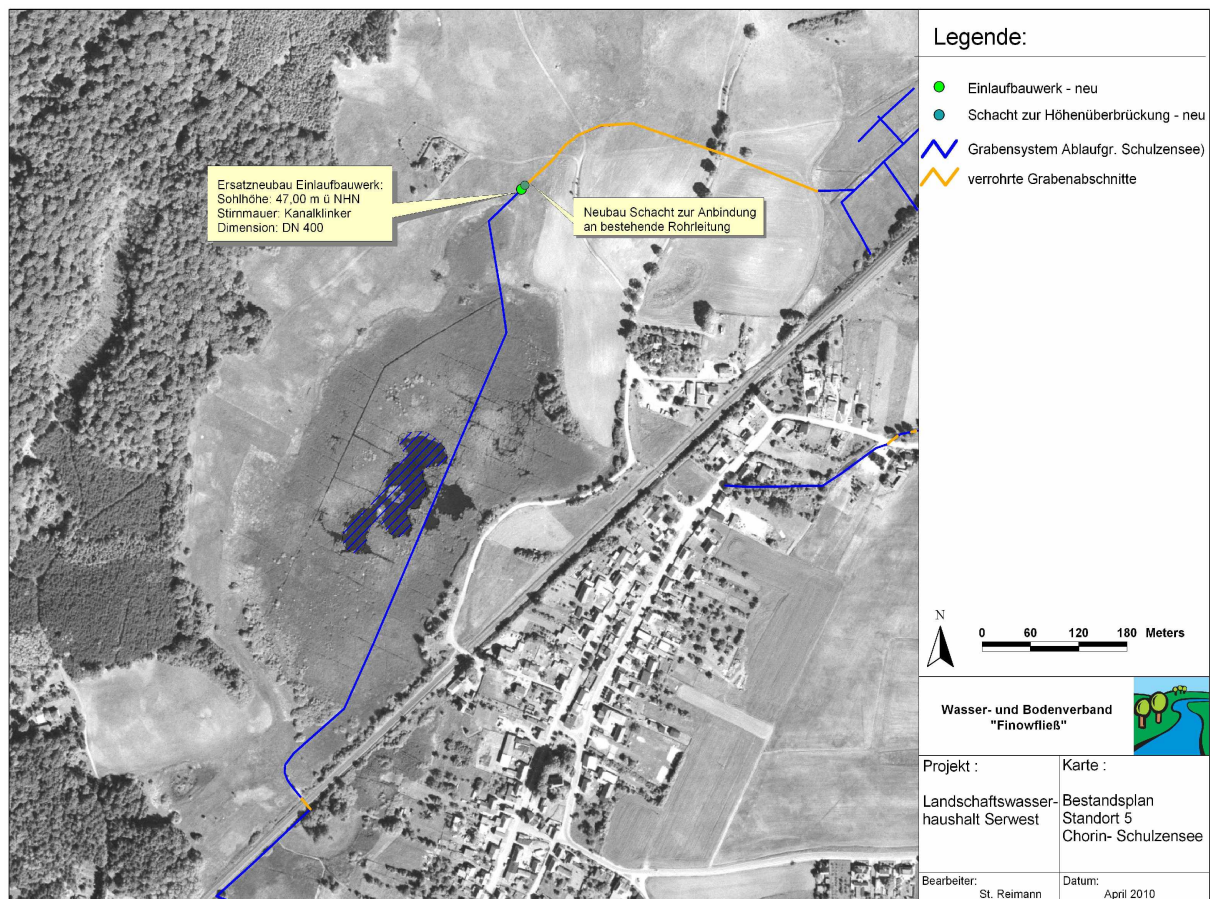
Abb. 31: Bestandsplan Standort 5 – Schulzensee bei Chorin

Bei dem Schulzensee bei Chorin handelt es sich um ein naturschutzfachlich bedeutendes Feuchtgebiet. Unter Anderem kommt hier die Rohrdommel vor. Der Ablauf des Schulzensees bestand bisher aus einem verfallenen Staukopf und einer Rohrleitung in Richtung Bauerngraben. Durch den Ersatzneubau des Einlassbauwerks sollte der Wasserstand im Schulzensee zukünftig stabil gehalten werden, eine Abfluss ab einer Höhe von 47,00 m ü NHN jedoch möglich sein. Hierzu wurde das alte Einlaufbauwerk abgerissen und durch ein neues, nicht regulierbares Einlassbauwerk ersetzt. Der Anschluss an die bestehende Rohrleitung erfolgte durch einen Schachtneubau.
